**Investigação Preliminar
Inicial e Suplementar dos
Impactos Potenciais
das Áreas a Jusante
e no Entorno da
SUMP 45 na Refinaria da
HYDRO ALUNORTE
Localizada em
Barcarena, PA**

**Relatório para:
Alumina do Norte
da Brasil S.A.
(Hydro Alunorte)
Barcarena, PA**

Mar. 2018

Hydro Alunorte-032/18 r2

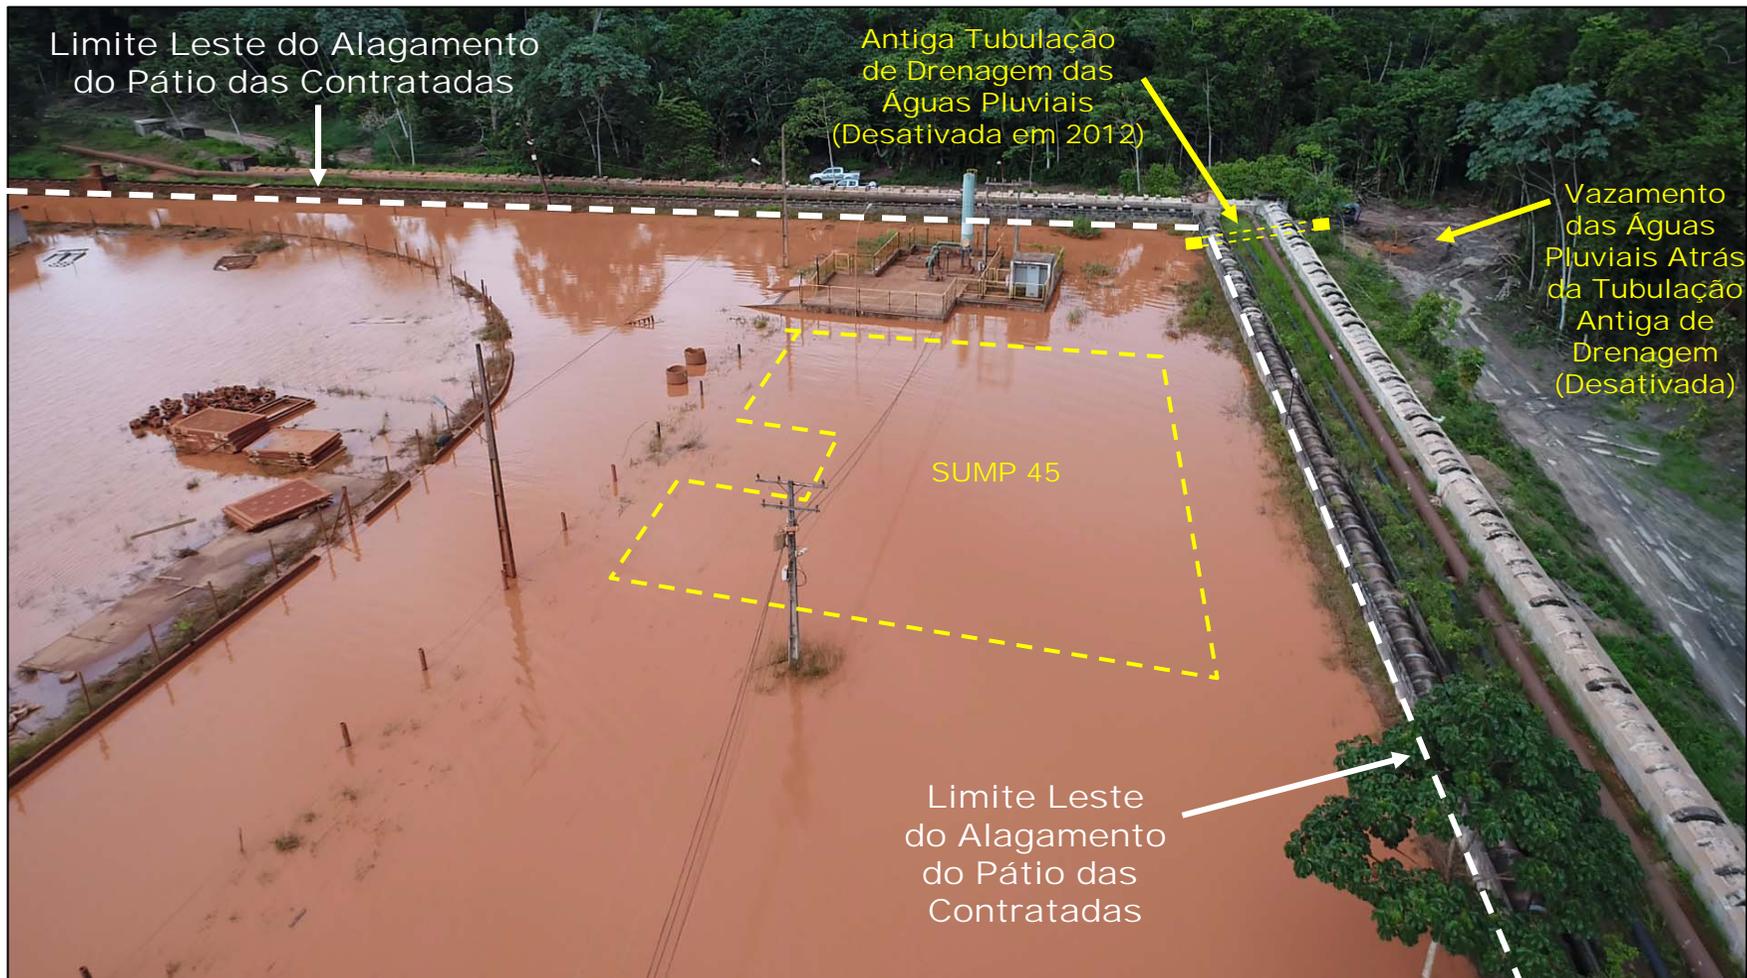
Figura 1-5a
Foto Aérea do Alagamento
do Pátio das Contratadas pelo
Transbordamento da SUMP 45
HYDRO ALUNORTE, Barcarena, PA

Fotos aéreas do alagamento do Pátio das Contratadas, obtidas por um drone no dia 18 de fevereiro, mostram a área afetada (Figuras 1-4 e 1-5a a 1-5e). É importante observar que essas águas foram contidas dentro dos limites da refinaria, com a exceção de um pequeno vazamento atrás de uma tubulação antiga desativada, localizada bem no canto da esquina leste da refinaria (Figuras 1-5a, 1-6a, 1-6b e 1-6c).

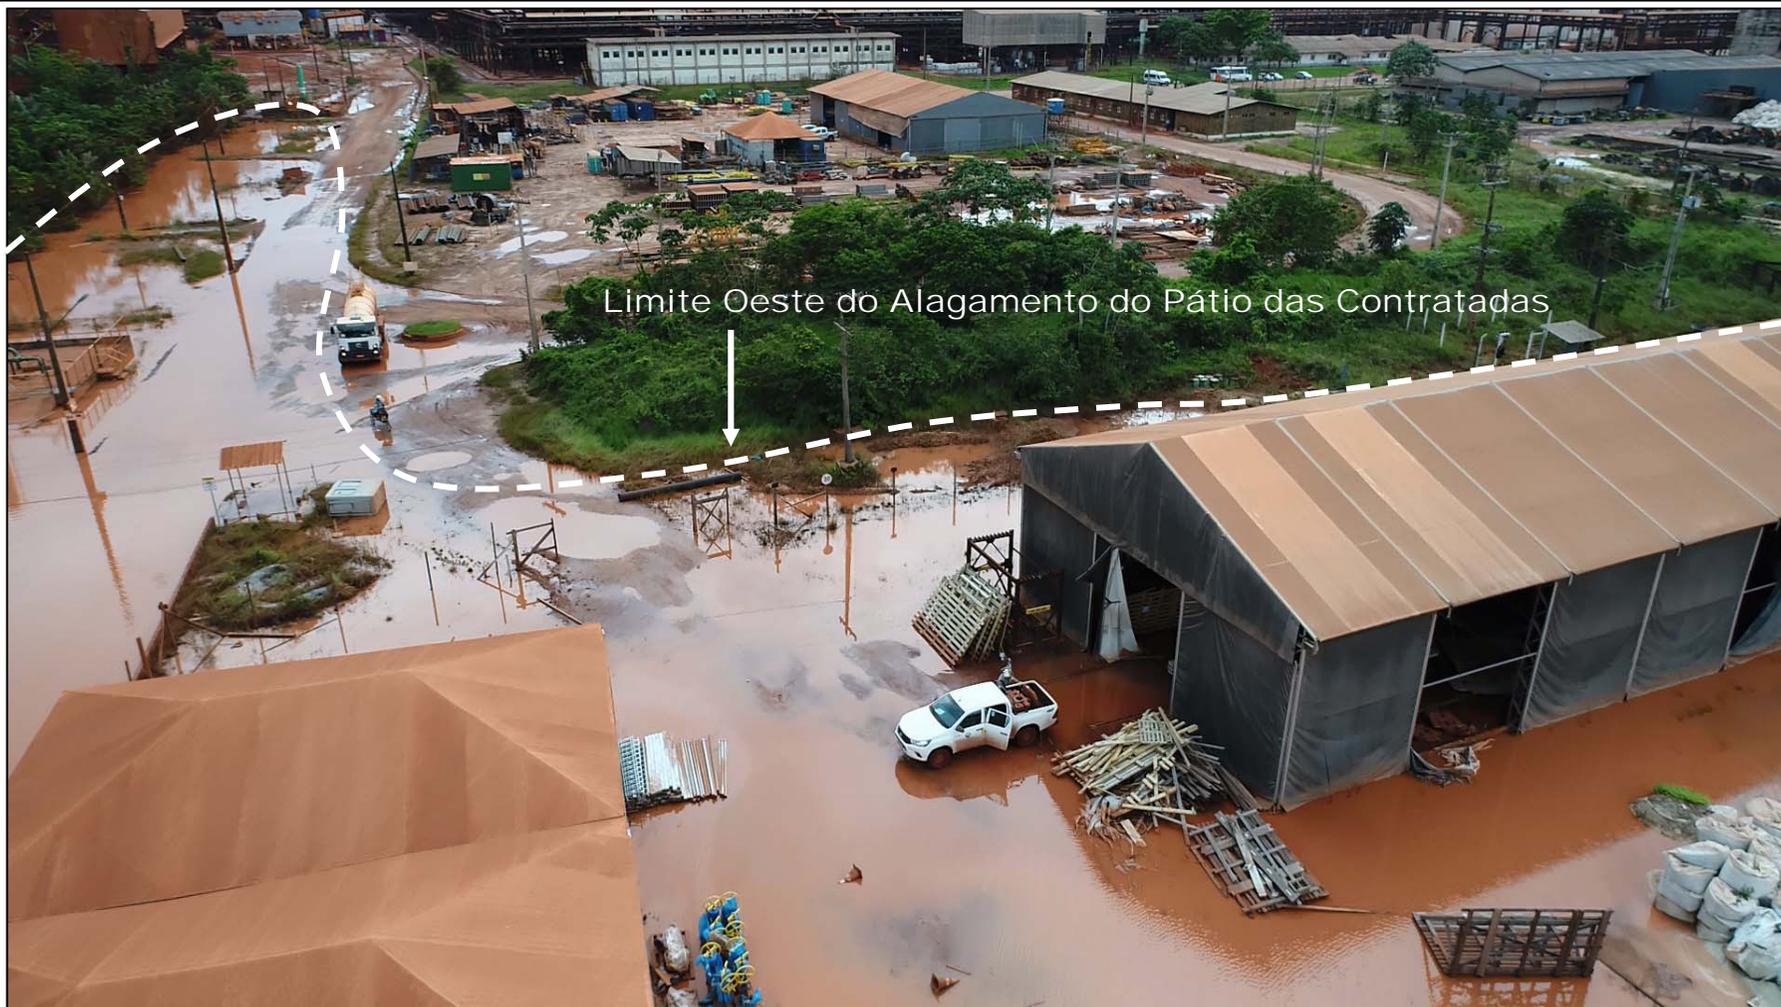
Figura 1-5c
Foto Aérea do Alagamento
do Pátio das Contratadas pelo
Transbordamento da SUMP 45
HYDRO ALUNORTE, Barcarena, PA

Limite Oeste do Alagamento do Pátio das Contratadas

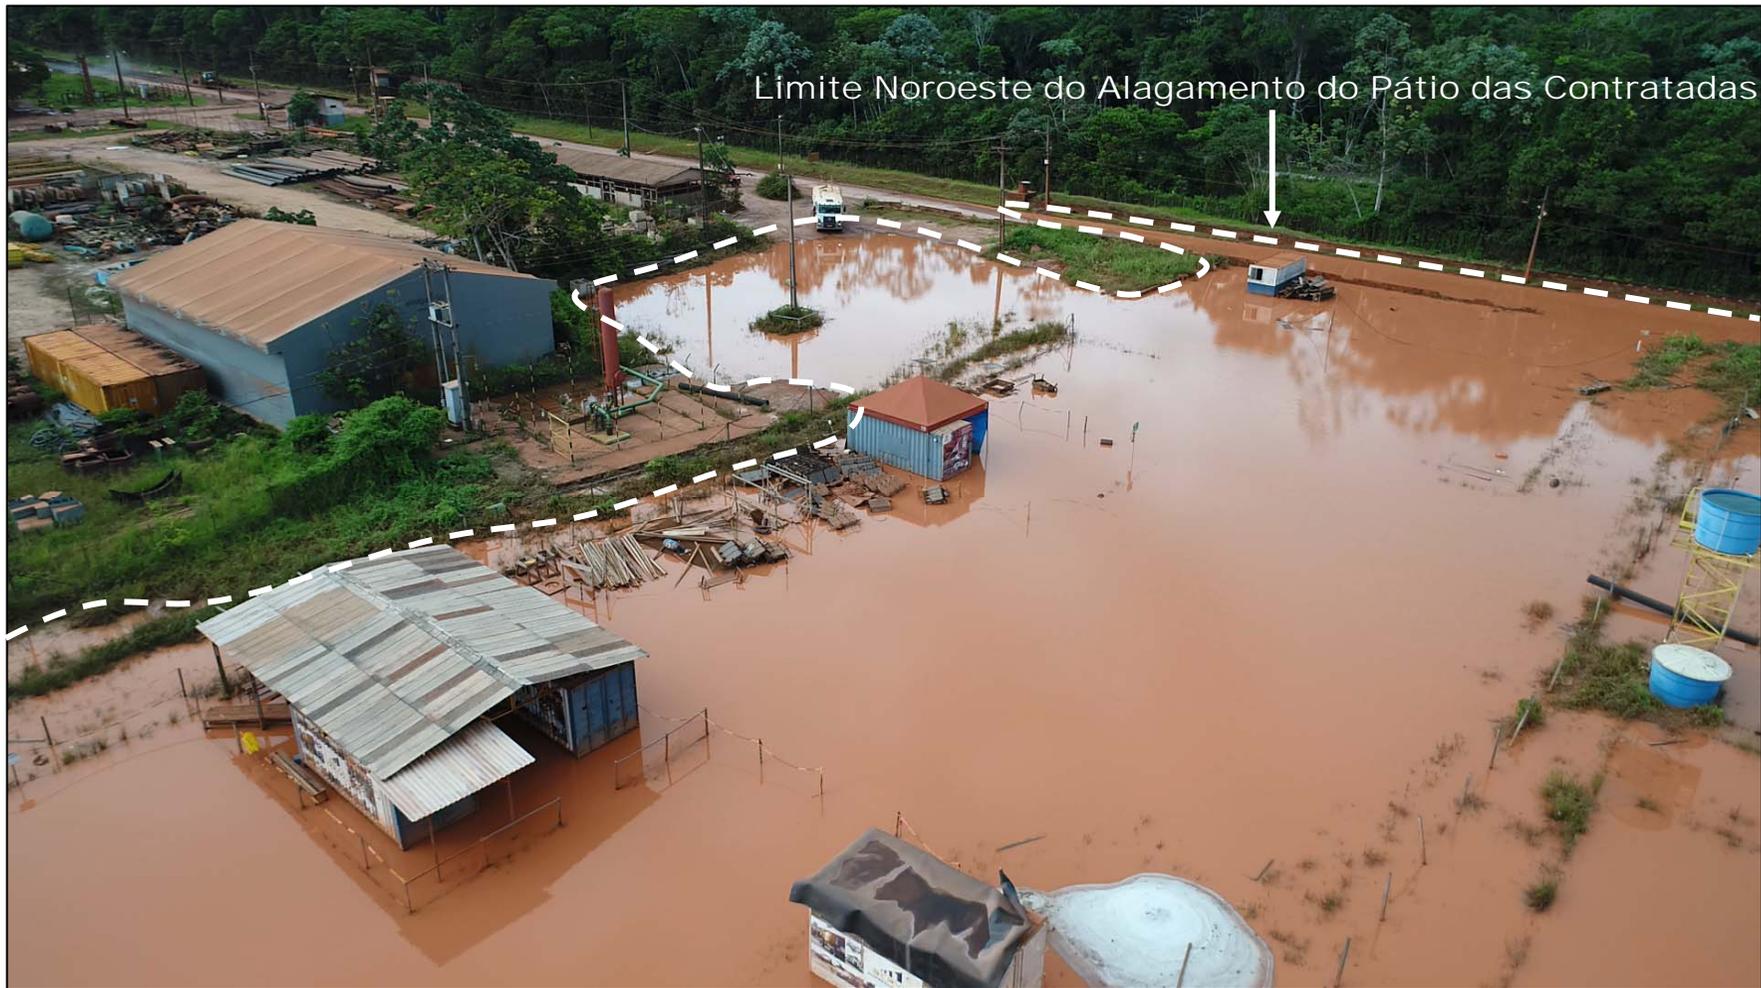
Figura 1-5e
Foto Aérea do Alagamento
do Pátio das Contratadas pelo
Transbordamento da SUMP 45
HYDRO ALUNORTE, Barcarena, PA

Limite Noroeste do Alagamento do Pátio das Contratadas

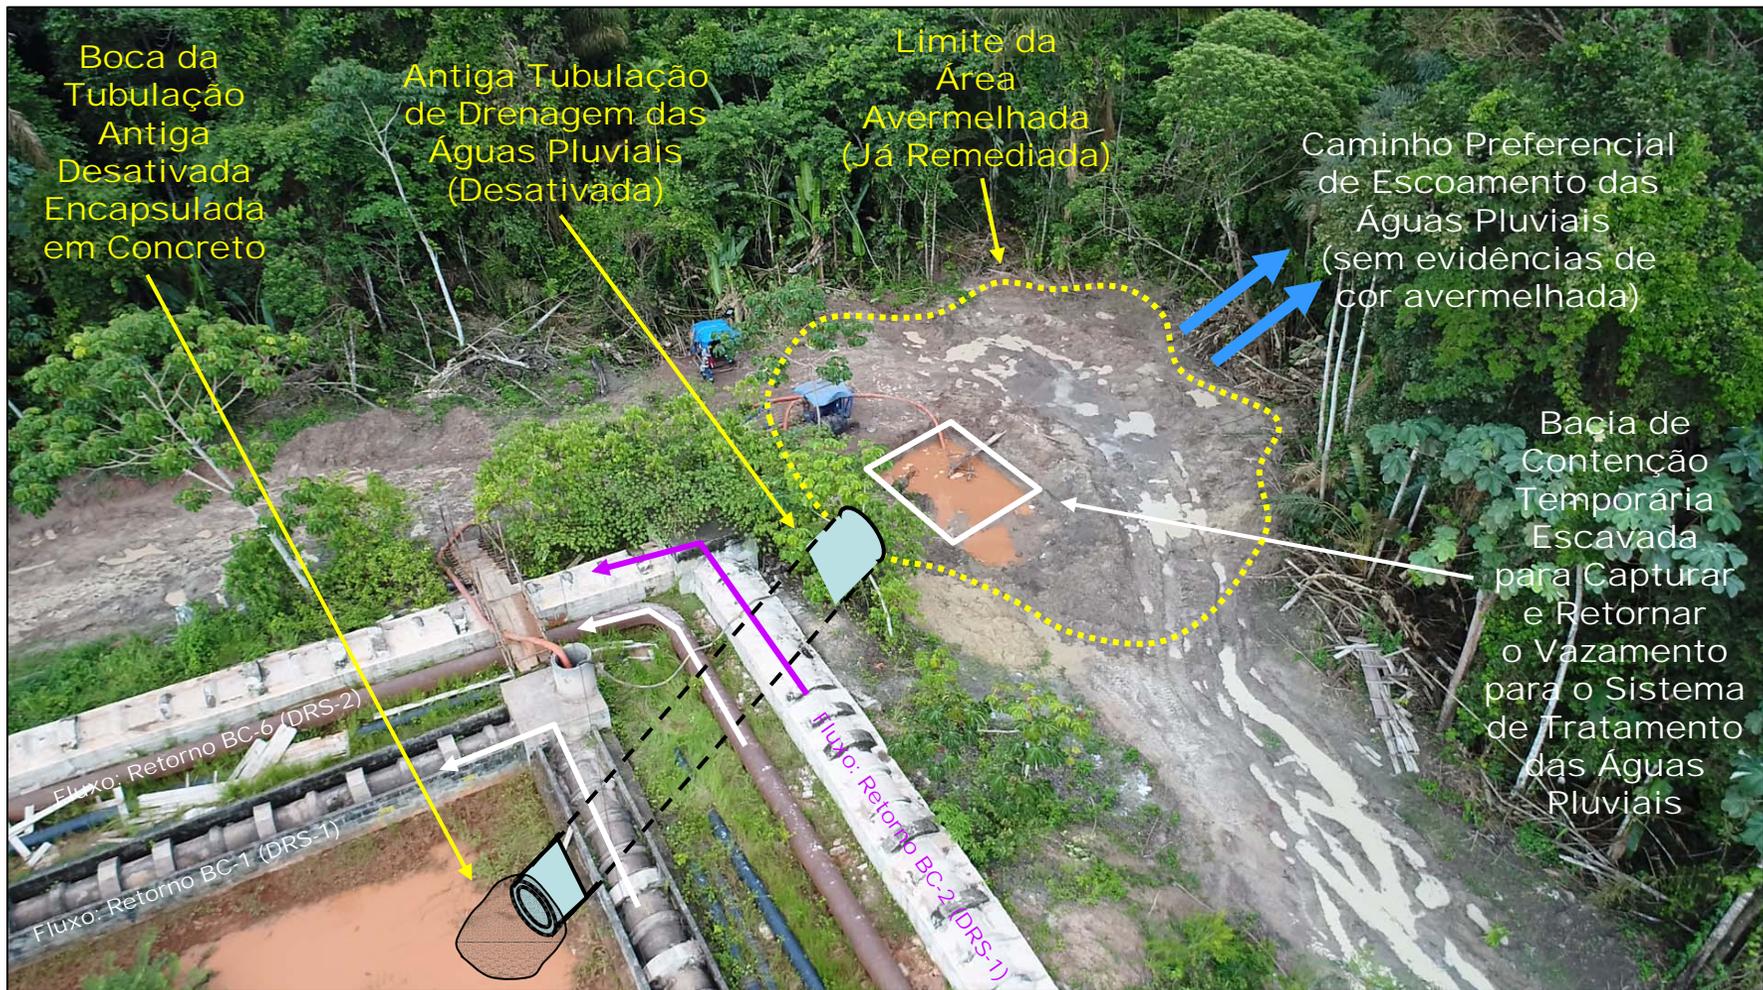
Figura 1-6a

Esse vazamento aconteceu através de uma antiga tubulação de drenagem das águas pluviais, instalada nas fases iniciais das operações da HYDRO ALUNORTE (Companhia Vale Rio Doce - CVRD, naquela época) para drenar as águas pluviais dessa porção desocupada da refinaria.

Localização da Antiga Tubulação de Drenagem das Águas Pluviais (Desativada) que Vazou HYDRO ALUNORTE - Barcarena, PA

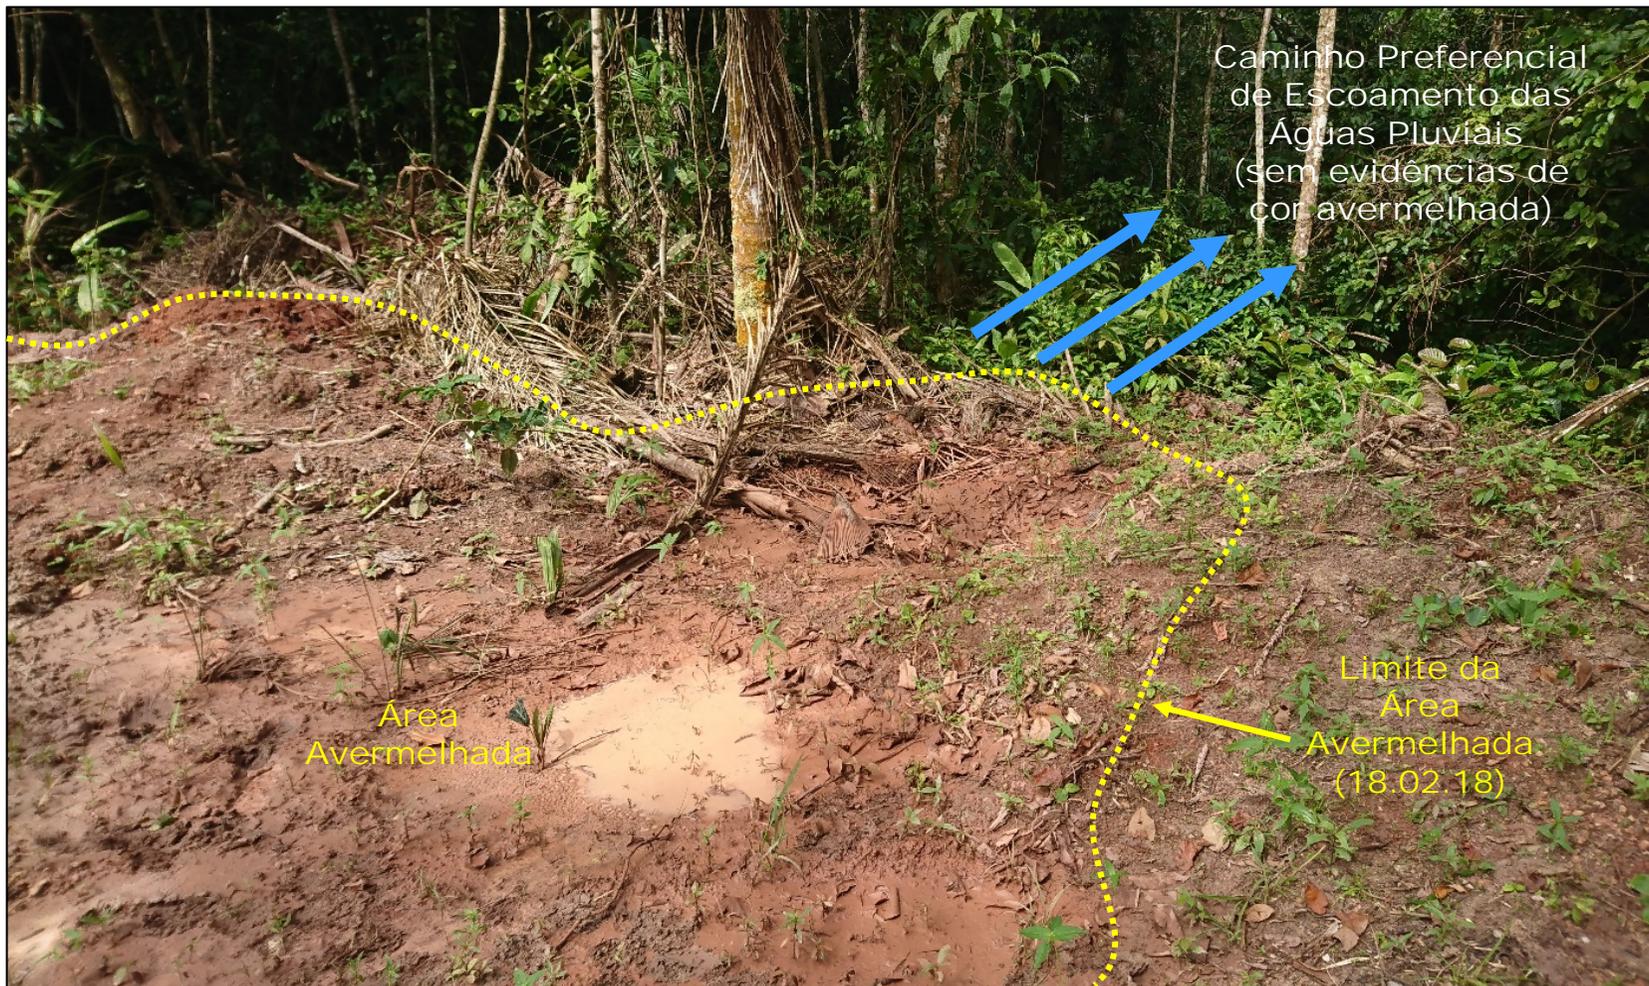
Figura 1-6c

**Área Vermelha na Saída da
Antiga Tubulação Desativada
Resultado de Transbordo da SUMP 45**

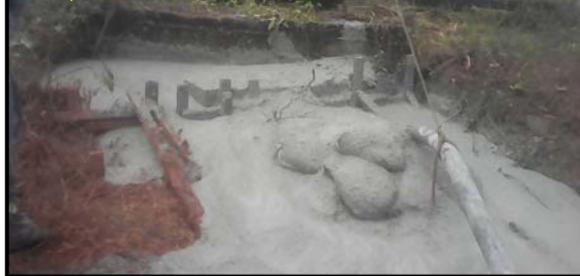
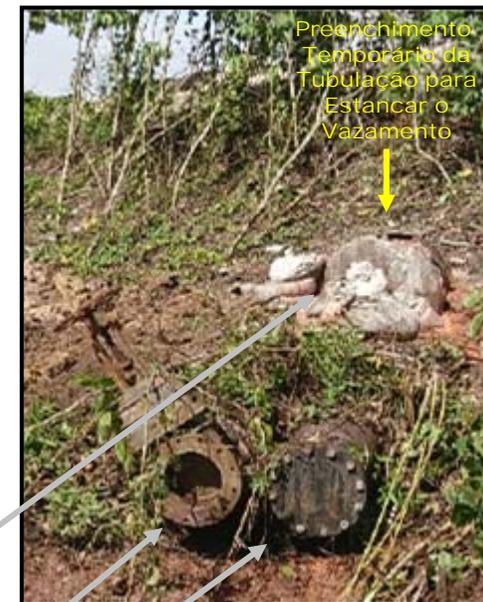
Figura 1-7a
Diagrama Esquema da Antiga Tubulação de Drenagem das Águas Pluviais e Sua Forma de Desativação Próxima a SUMP 45 da HYDRO ALUNORTE - Barcarena, PA

O vazamento da água pluvial nos dias 17 e 18 de fevereiro de 2018 provavelmente ocorreu pela saturação dos solos abaixo do concreto de encapsulamento que eventualmente permitiu a infiltração dessa água pluvial na boca do tubo superior (Figura 1-7a).

Caminho de Infiltração das Águas Pluviais mais Provável

Antiga Tubulação de Drenagem das Águas Pluviais que Vazou nos dias 17 a 18 de fevereiro de 2018

Porém, ocorreu um pequeno vazamento dessas águas pluviais para o outro lado dessa barreira de contenção através de uma antiga tubulação de drenagem das águas pluviais que foi desativada em 2012, quando a SUMP 45 foi construída. A desativação inicial deste tubo envolveu seu preenchimento com solo no lado interno da Refinaria. A HYDRO ALUNORTE indicou que em setembro de 2017 essa desativação foi reforçada com colocação de sacos de areia e o encapsulamento subsequente com concreto. Porém, como resultado do alagamento da área, os solos abaixo desse encapsulamento e dentro a tubulação desativada supersaturou, permitindo a infiltração pelo tubo e o vazamento subsequente para os solos do outro lado do dique.

- ☞ A desativação das antigas tubulações de água pluvial do Pátio das Contratadas não foi adequada e deve ser refeita da seguinte forma: 1) Remover os materiais de encapsulamento e de preenchimento do lado interno desses tubos; 2) Soldar chapas de aço na entrada e saída de cada um dos três tubos para eliminar o risco de infiltrações futuras; e 3) realizar um encapsulamento com concreto completo das 3 tubulações;

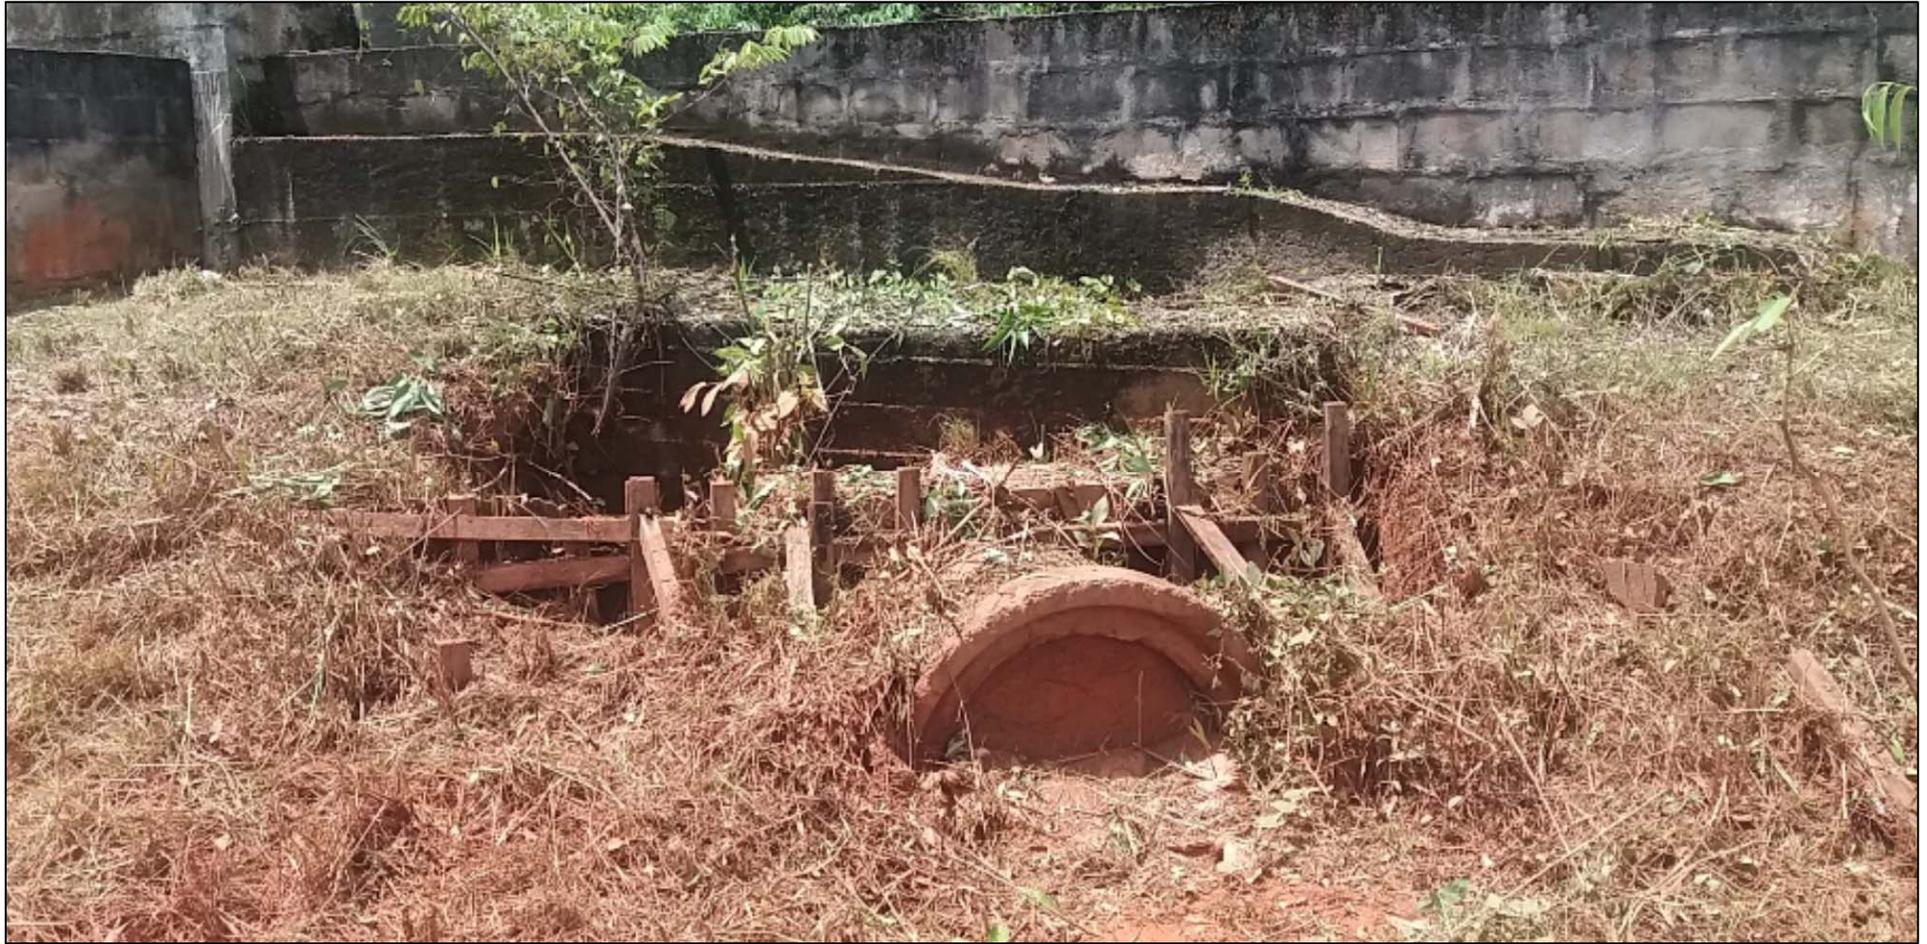
TÍTULO: **Figura 1-7b**
Foto da Antiga Tubulação Desativada de Drenagem
das Águas Pluviais Próxima a SUMP 45 Antes do
Encapsulamento de Concreto em Set. de 2017
da HYDRO ALUNORTE - Barcarena, PA

De acordo com os responsáveis da HYDRO ALUNORTE, a tubulação antiga de drenagem das águas pluviais em questão é um dos conjuntos de três tubos que foram instalados em níveis diferentes no mesmo local (Figura 1-7a) e todos foram desativados aproximadamente em 2012 quando a SUMP 45 foi construída. A HYDRO ALUNORTE reportou que a desativação desse conjunto de tubos envolveu o preenchimento com solo da manilha de concreto que protege a boca de entrada dos três tubos (Figura 1-7a e 1-7b). Além disso, os tubos menores, mais fundos, estavam equipados com uma válvula de controle (no caso de um) ou um flange (no caso de outro), que facilitava a selagem/fechamento nos lados posteriores de descarga (Figura 1-7a). Porém, o terceiro tubo, instalado mais alto e com diâmetro maior, não tinha um mecanismo específico no ponto de descarga para facilitar a sua selagem, e foi deixado aberto no lado posterior.

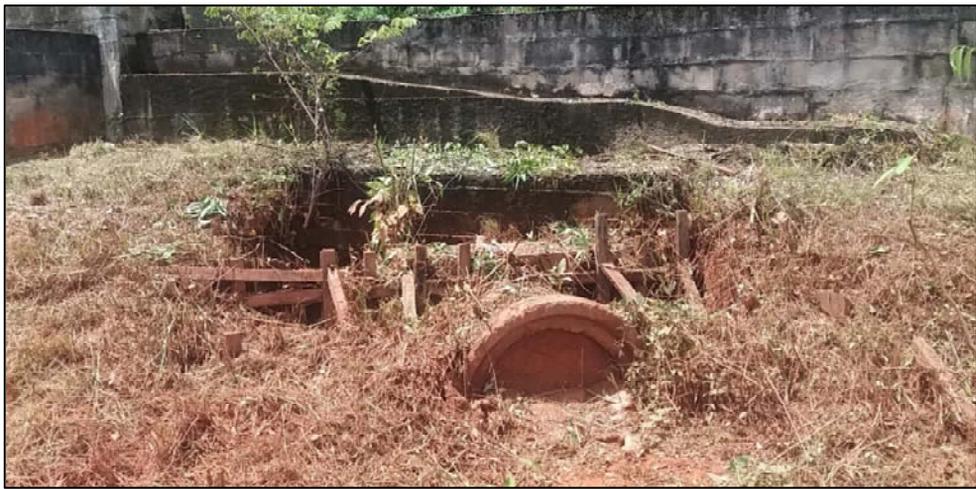
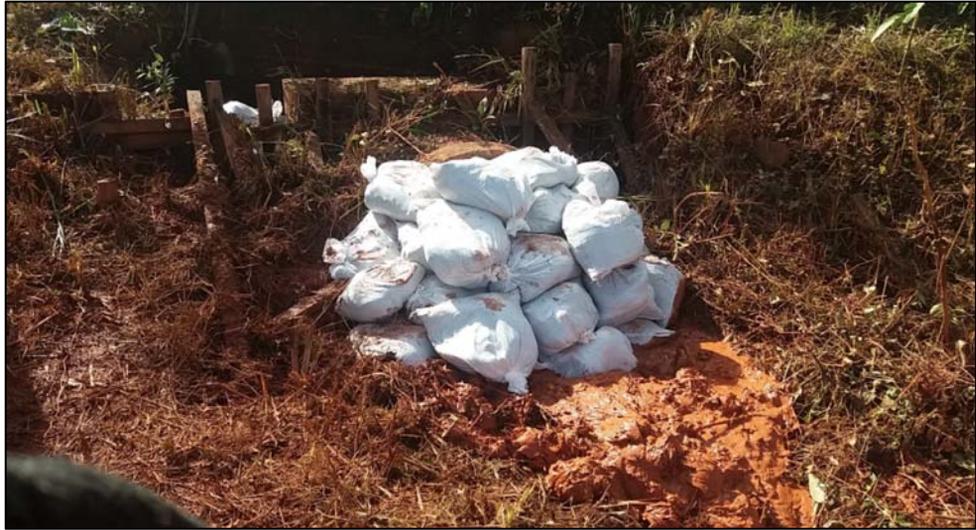
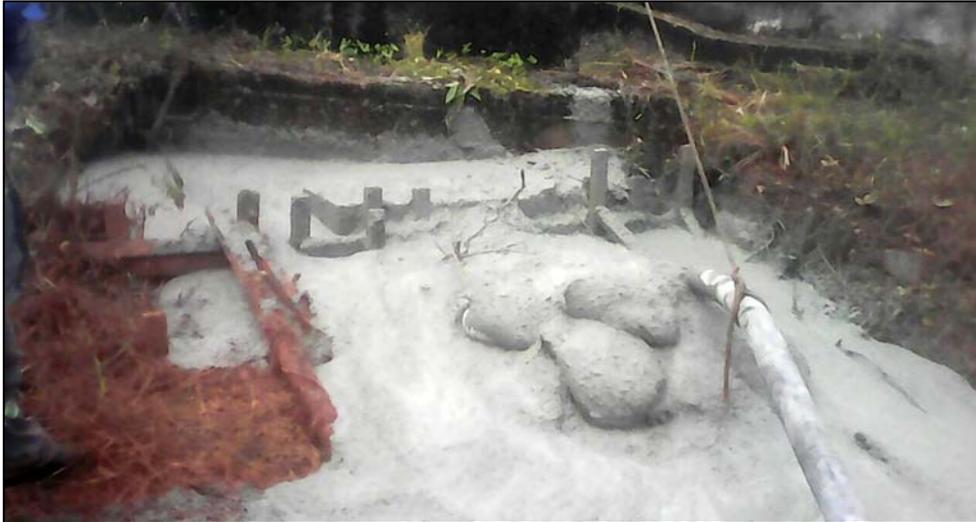
Figura 1-7c

Em setembro de 2017, a HYDRO ALUNORTE reforçou a desativação desse conjunto de tubos antigos próximos a SUMP 45 através do encapsulamento da boca da manilha de concreto com sacos de areia e concreto (Figura 1-7c). Essa ação foi tomada, em vez da remoção completa dos tubos desativados, por causa do risco potencial de danificar os três dutos de retorno dos efluentes dos Depósitos de Resíduos Sólidos DRS-1 e DRS-2 que passam acima do dique onde esses antigos tubos de drenagem desativados estão instalados (Figura 1-7a). A origem e o trajeto dos efluentes dos dutos de retorno dos efluentes do DRS-1 (dutos de concreto com bacias de contenção de concreto) e DRS-2 (duto de aço) são apresentados nas Figuras 1-7a e 1-7d. Os efluentes provenientes das Bacias de Controle BC-201 e BC-202 do DRS-2 descarregam na Bacia de Controle BC-6 do DRS-1 e depois prosseguem pelo duto de aço que passa acima do dique próximo a SUMP 45 para a ETE. As Bacias de Controle BC-1 e BC-2 são destinadas à gestão dos efluentes do DRS-1.

**Reforço/Encapsulamento para a Desativação dos
Tubos Antigos de Drenagem das Águas Pluviais
(Setembro, 2017)**

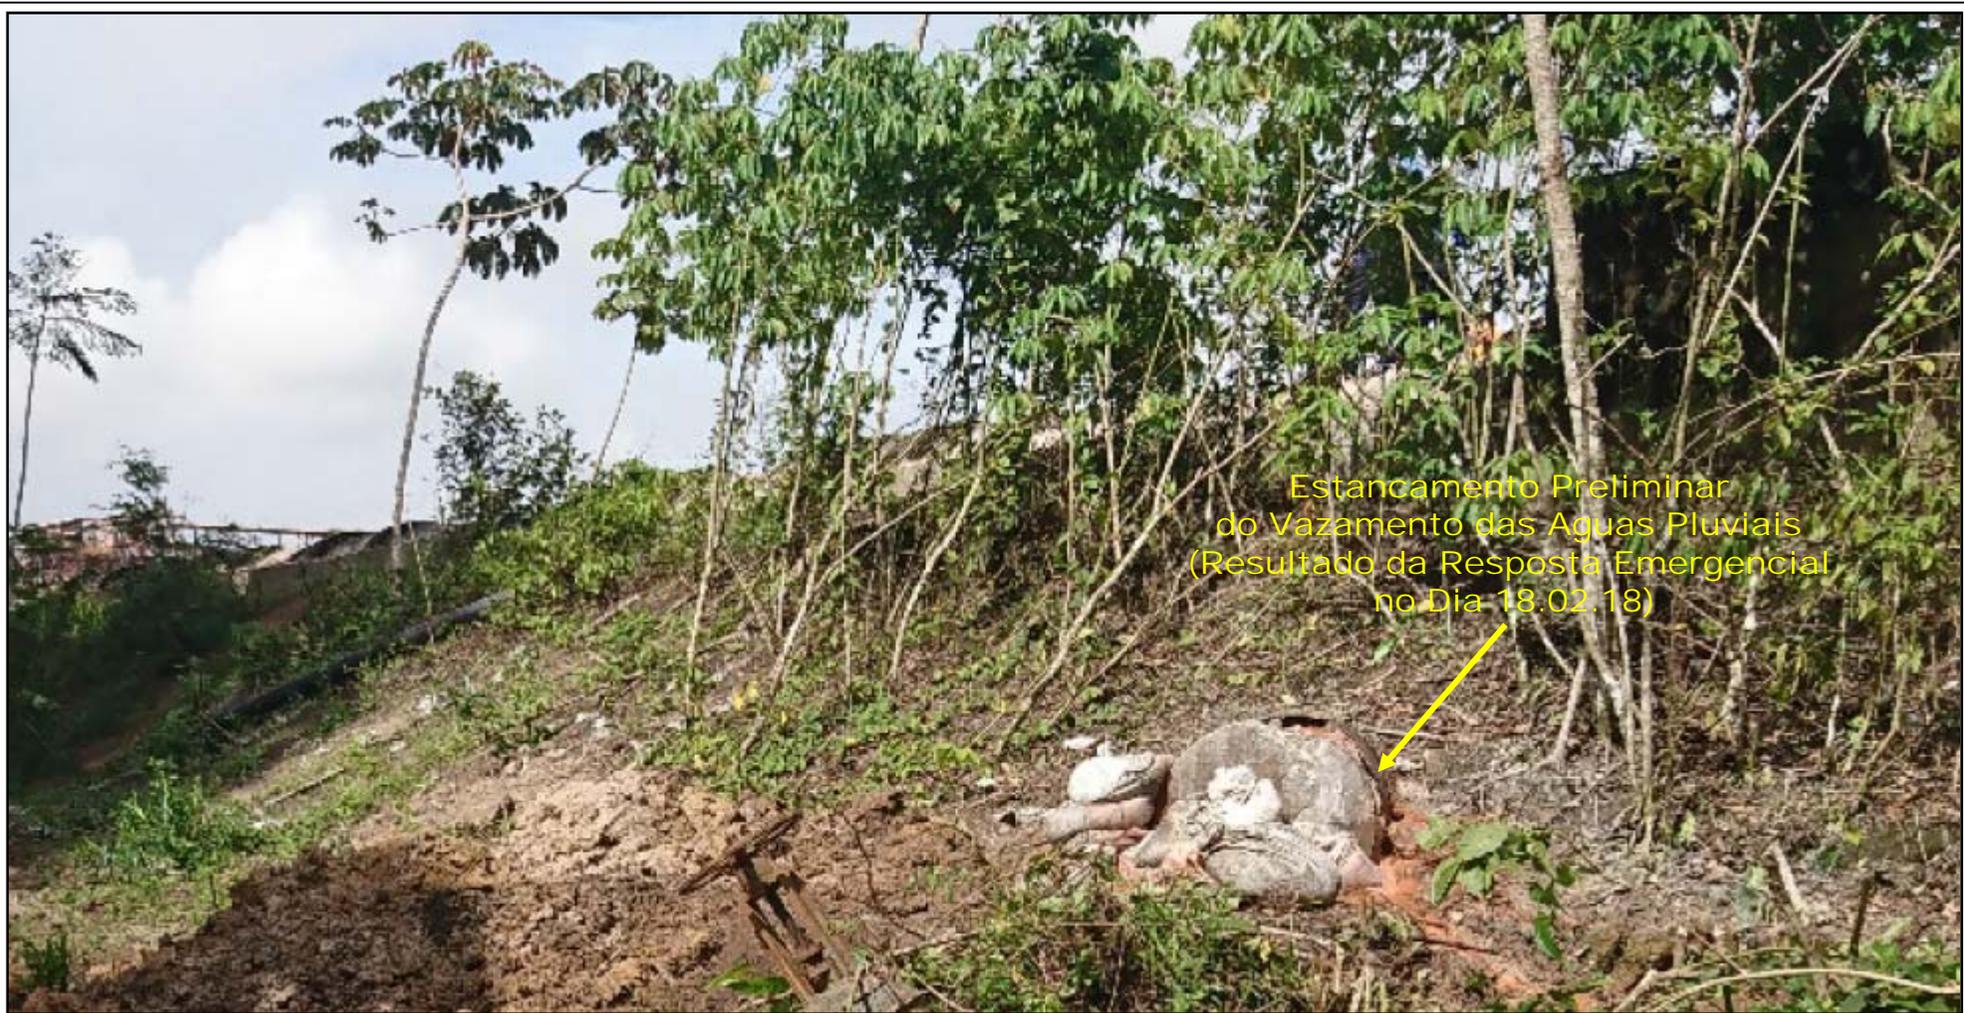
Figura 1-8

Estancamento Preliminar
do Vazamento das Águas Pluviais
(Resultado da Resposta Emergencial
no Dia 18.02.18)

**Encerramento do Vazamento das
Águas Pluviais no dia 18.02.18
na HYDRO ALUNORTE - Barcarena, PA**
