# **AVALIAÇÃO DE RISCO E IMPACTO PARA A BIODIVERSIDADE E SERVIÇOS ECOSSISTÊMICOS**

**HYDRO EXTRUSION BRASIL S/A**

**LOCAL: RUA FELIPE CAMARAO, 454 UTINGA**

# **Laudo de Ruído Ambiental**

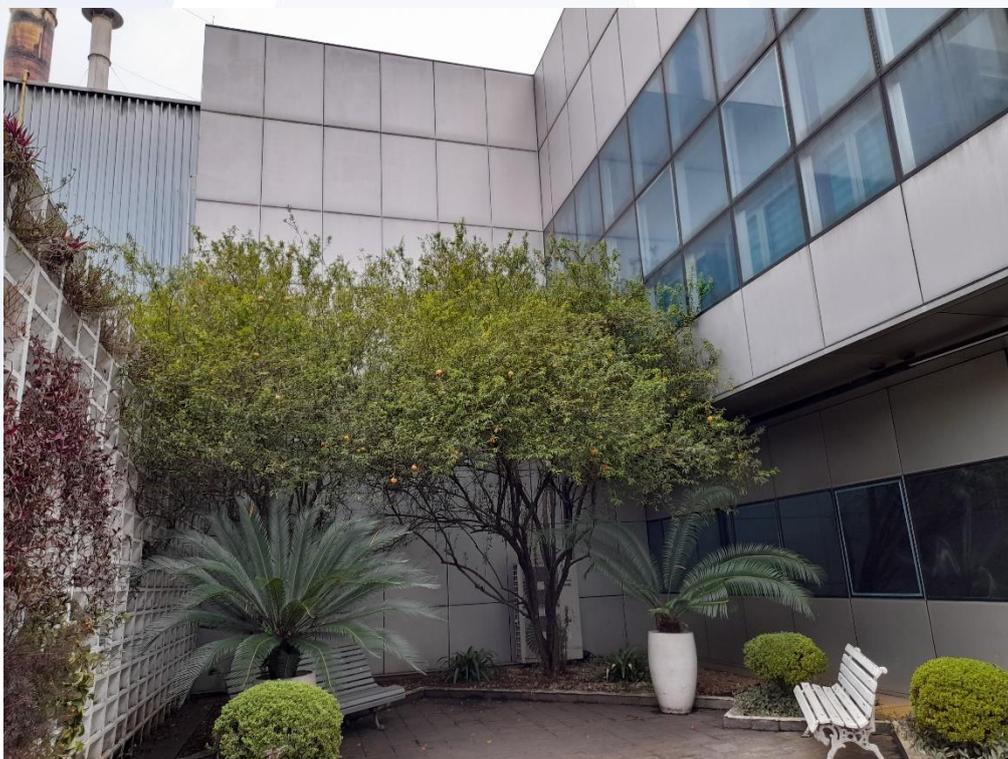
Figura 4: Vista geral da vegetação paisagística presente na Hydro Extrusion.

Há árvores na entrada do empreendimento, em alguns canteiros e alguns arbustos paisagísticos, como podemos ver nas Figuras 4, 5 e 6.

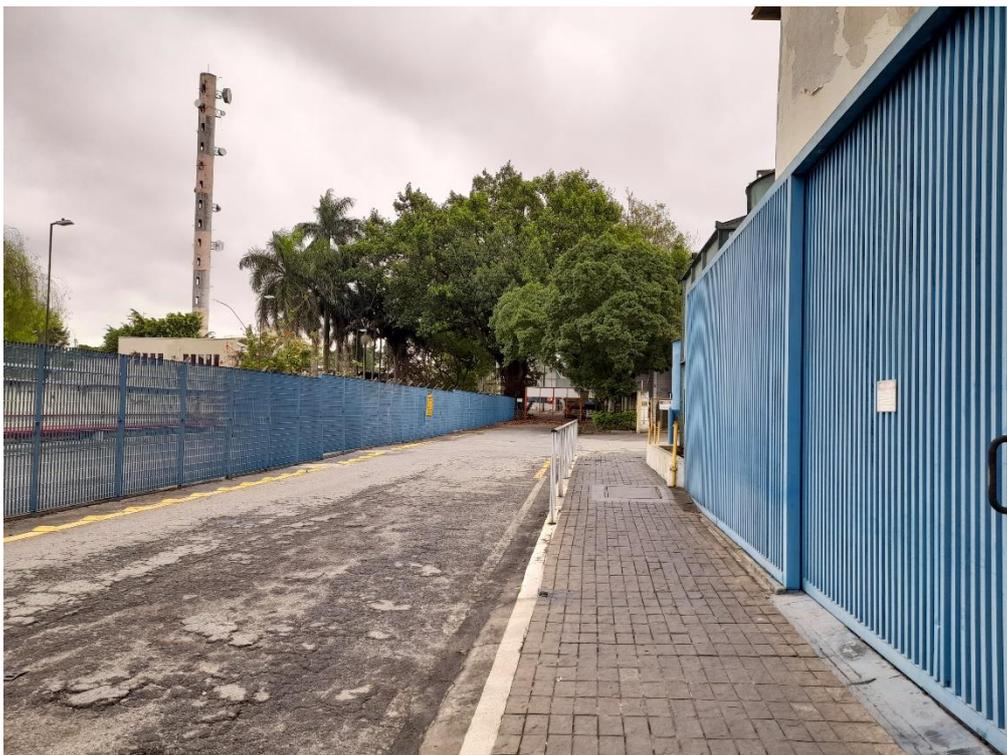
Figura 5: Vista geral da vegetação paisagística presente na Hydro Extrusion.

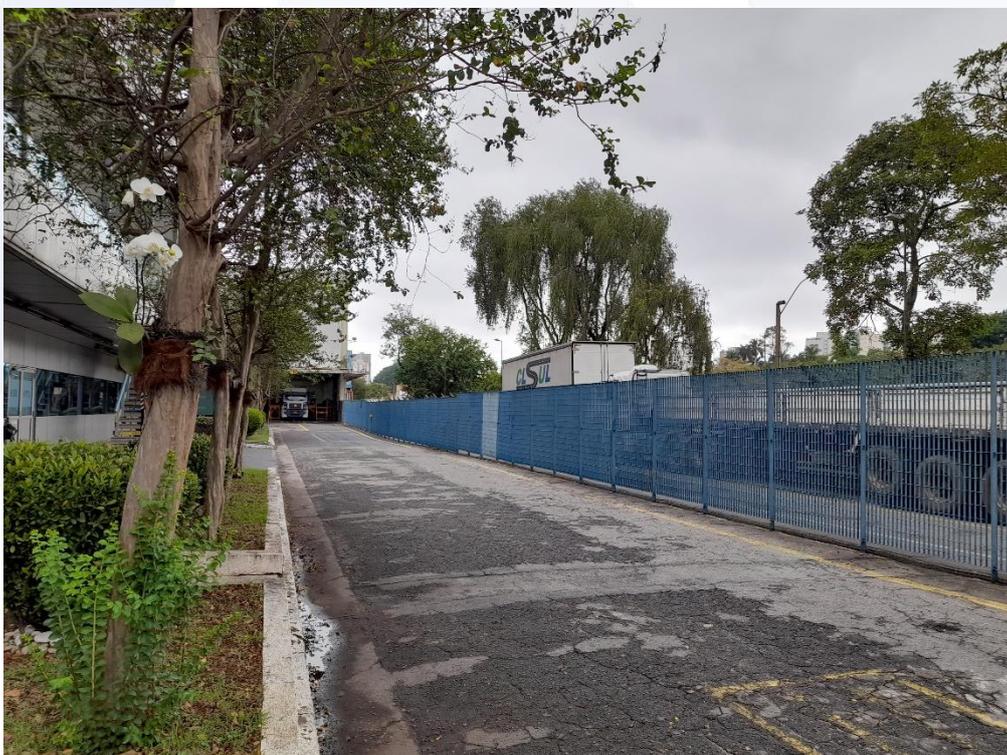
Figura 6: Vista geral da vegetação paisagística presente na Hydro Extrusion.

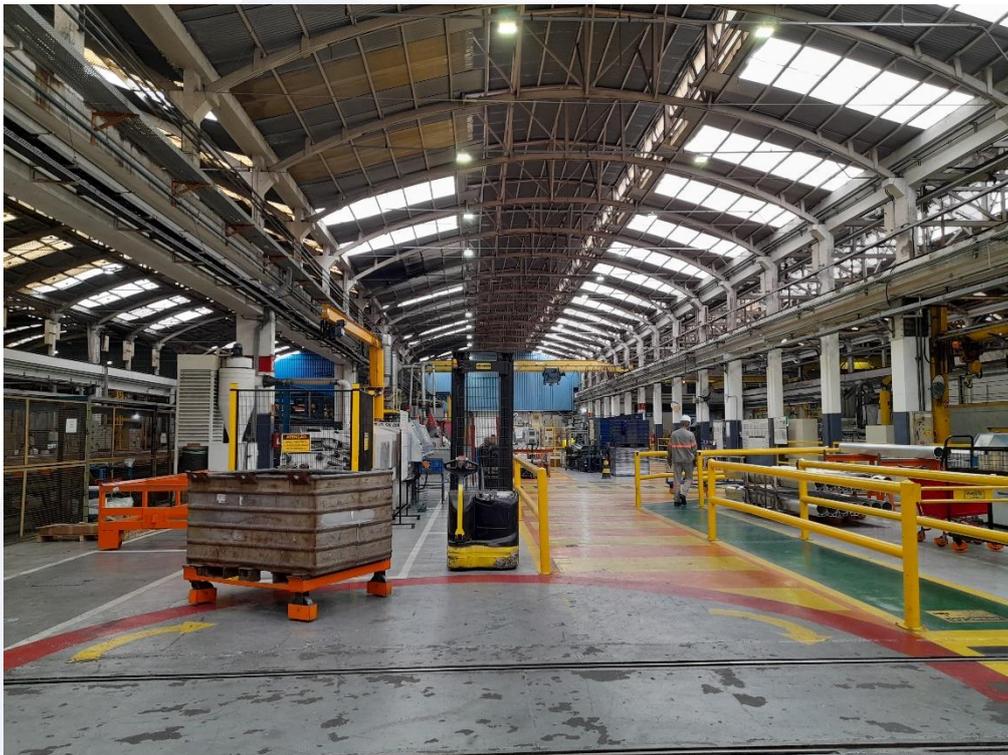
Figura 8: Vista geral do interior dos galpões.

Como não há encontro direto com a divisa do empreendimento e os fragmentos florestais e a iluminação do empreendimento é local a luz emitida pelo empreendimento não incide diretamente nos fragmentos. Assim, o impacto de afugentamento de fauna pela luz artificial emitida pelo empreendimento é baixo.

Com base no exposto, conclui-se que o impacto de afugentamento de fauna causado pelo empreendimento analisado é de baixa intensidade, temporário enquanto o empreendimento estiver ativo e de abrangência local.

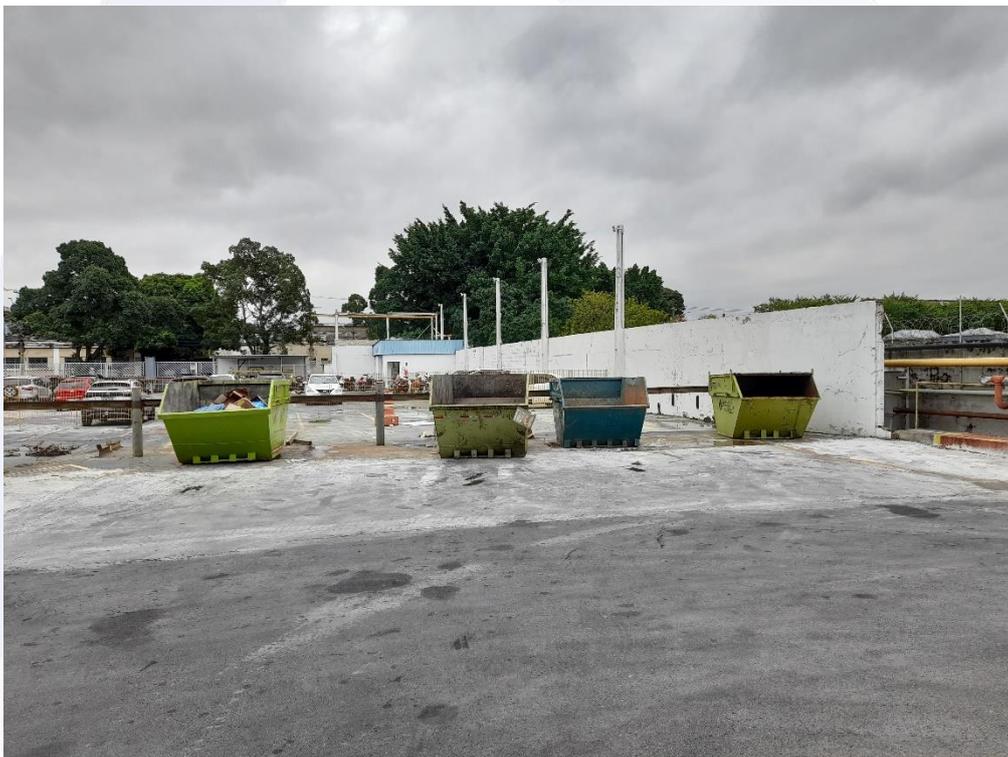
Figura 9: Vista geral do local de armazenamento de resíduos sem vestígios de fauna.

No empreendimento identificamos que não há um fator atrativo que ofereça alimentação, água ou criação de espécies exóticas. Todos os resíduos orgânicos são provenientes apenas do refeitório. Eles armazenados e destinados para evitar a proliferação de animais e insetos, as águas utilizadas são transportadas por encanamentos e toda a fábrica possui um sistema de organização, limpeza que auxilia no controle preventivo de pragas. Portanto as atividades do empreendimento não geram impactos negativos relacionados à proliferação de vetores e espécies exóticas para a fauna local da região.

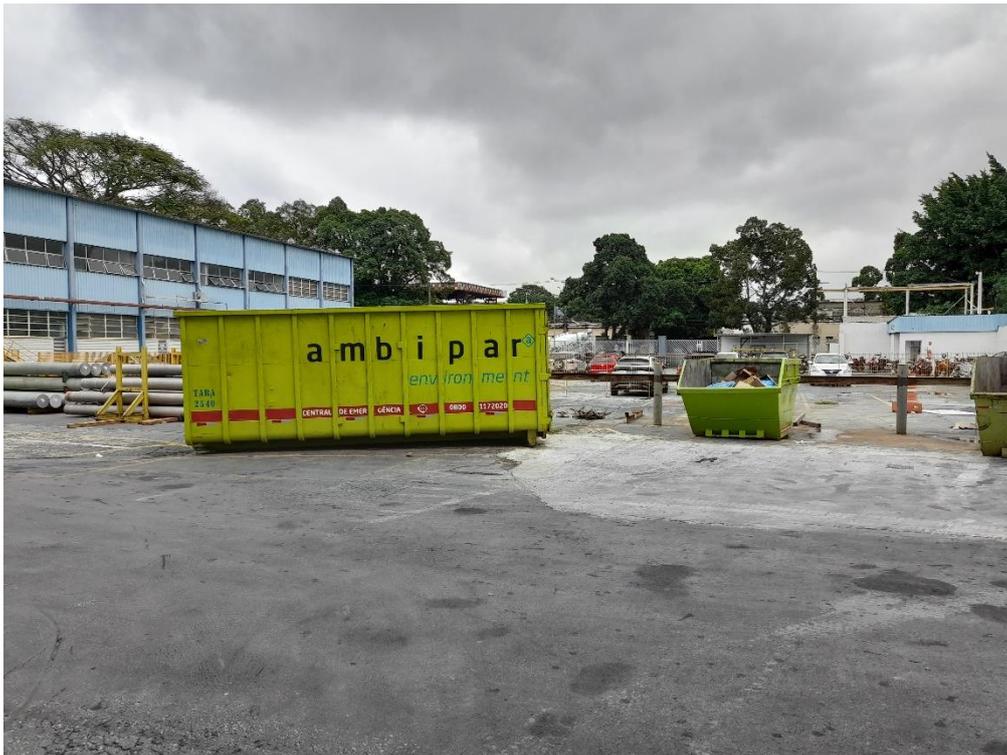
Figura 10: Vista geral do local de armazenamento de resíduos sem vestígios de fauna.

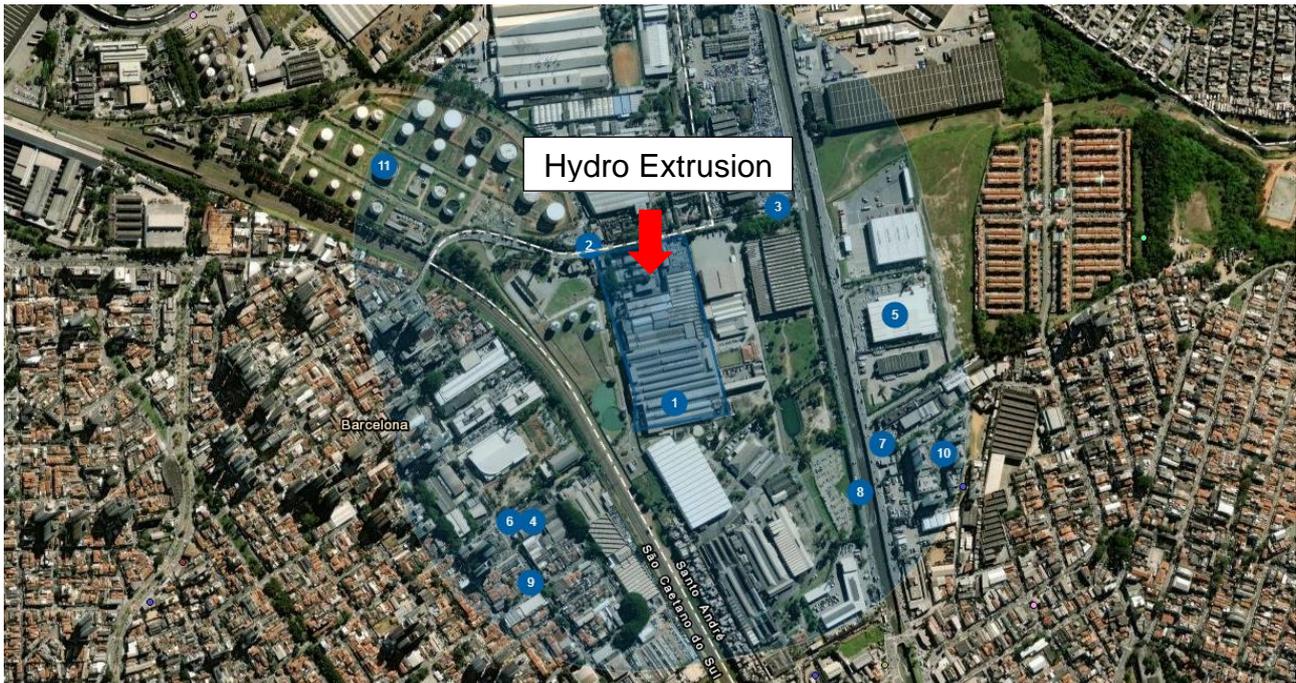
Atualmente nos registros de áreas contaminadas realizado pela CETESB (Companhia Ambiental do Estado de São Paulo), há diversas áreas com contaminação no entorno do empreendimento. Sendo que uma delas está

Figura 11: Mapa de áreas contaminadas do Estado de São Paulo, CETESB 2024.

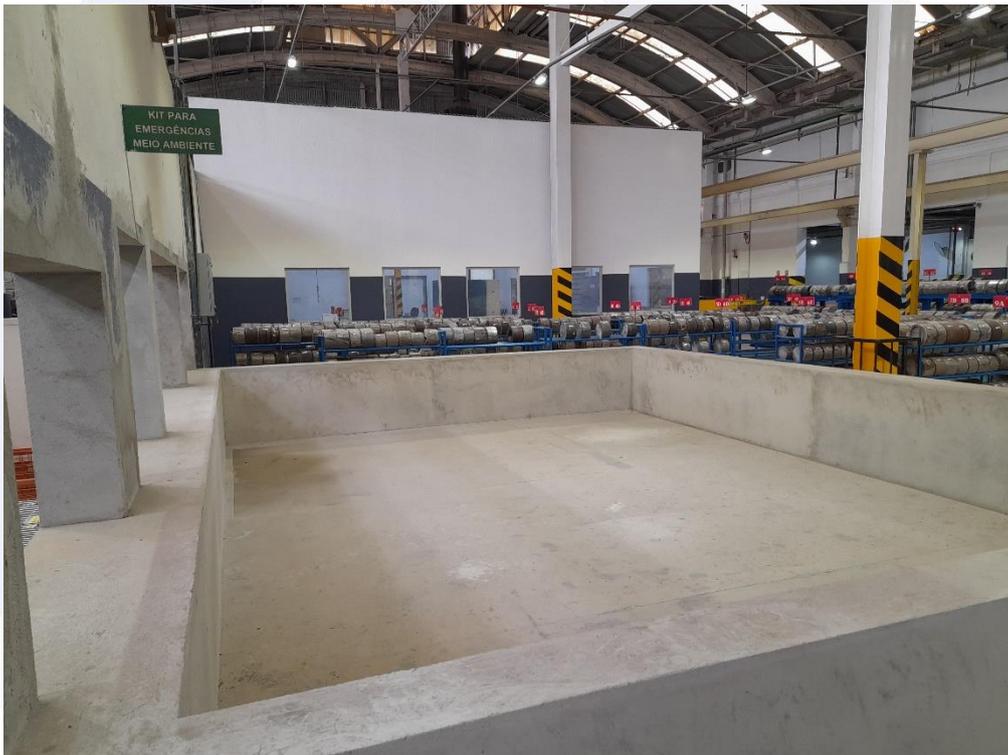
Figura 12: Vista geral da área de emergência para acidentes ambientais com o tanque de contenção.

Durante a vistoria realizada, percorremos todas as dependências da fábrica e todos os locais em que há manipulação, armazenamento e descarte de resíduos dos produtos que geram riscos de contaminação ao solo. Verificamos que todas estas áreas são impermeáveis e possuem dispositivos de contenção em casos de derramamento.

Além disso, a empresa possui sistema de gestão ambiental e está legalizada quanto ao licenciamento ambiental. Estas medidas de prevenção tornam o risco de contaminação de solo para a biodiversidade baixo, entretanto elas devem ser mantidas, fiscalizadas e com manutenções em dia.

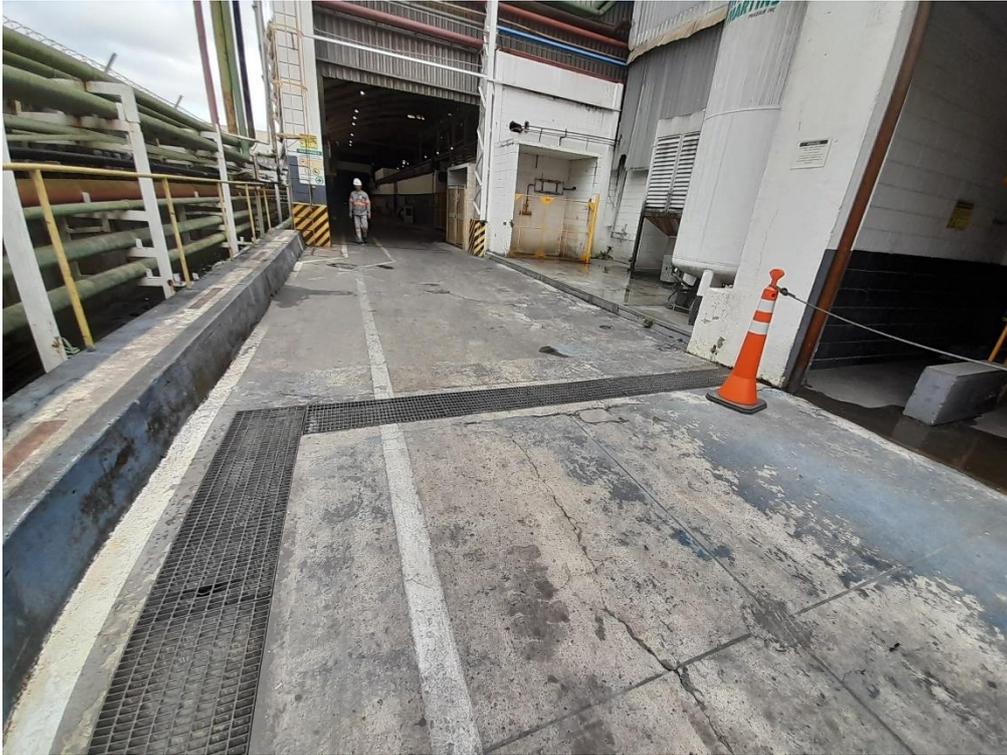
Figura 13: Vista geral de contenção através de galerias para casos de derramamento.

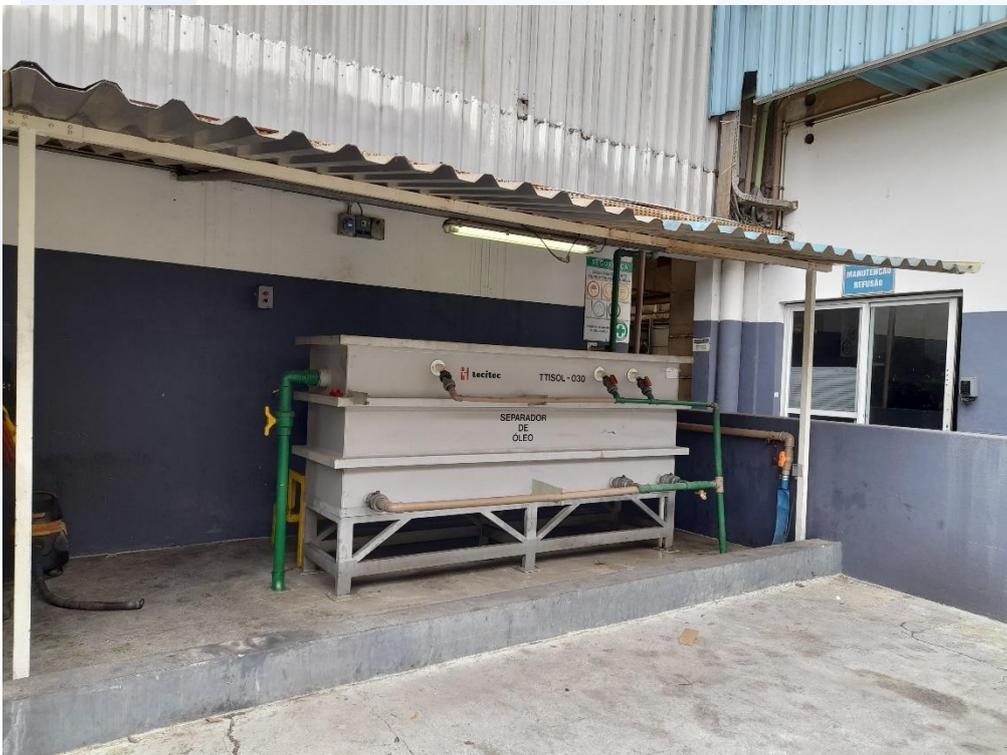
Figura 14: Vista da Caixa separadora de água e óleo alocada em piso impermeável e área de contenção.

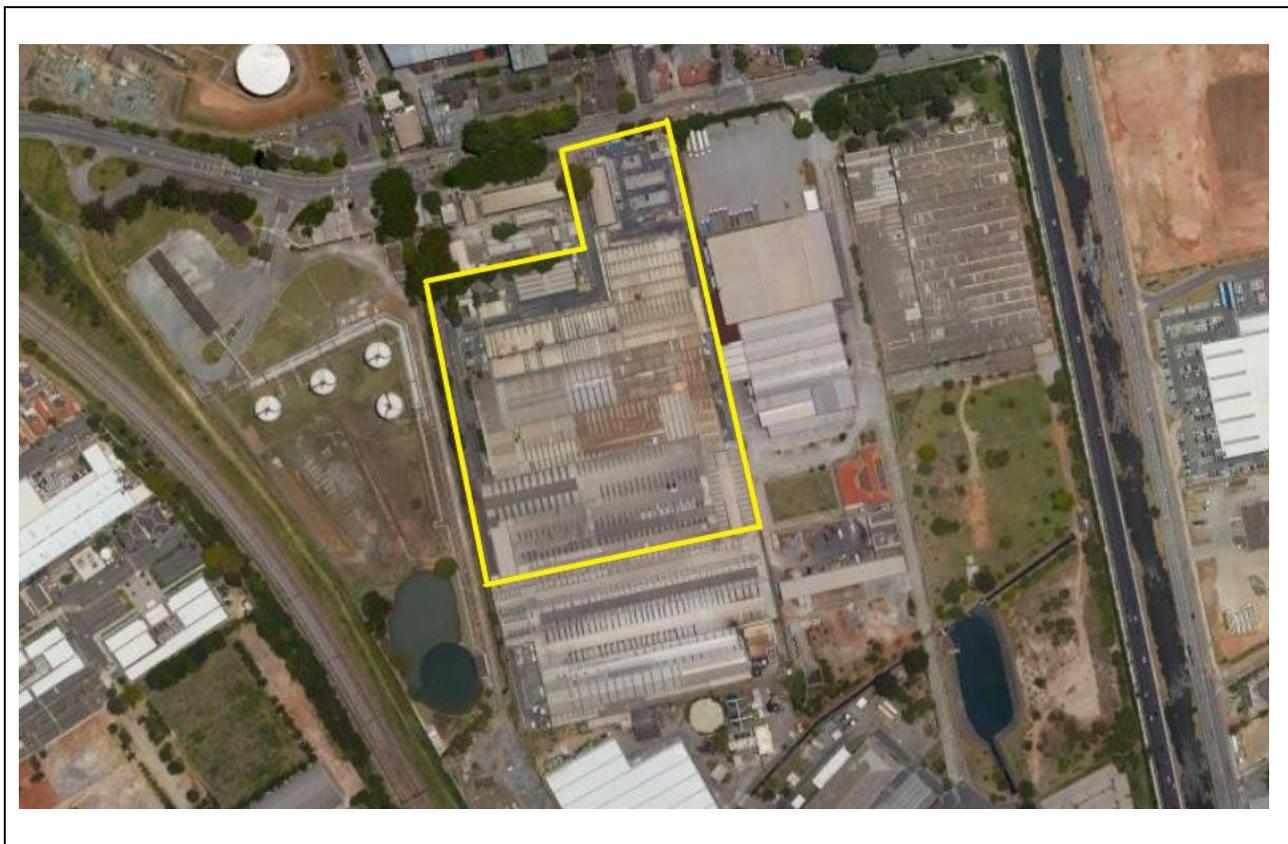
**Figura 1:** Localização do Empreendimento.

A metodologia utilizada nas medições de ruído ambiental foi a preconizada pela norma ABNT/NBR 10.151:2019 Versão Corrigida:2020, em pontos externos aos limites da propriedade da empresa. Os pontos de monitoramento de ruído estão ilustrados na figura 1 – localização do empreendimento e pontos de medição – e no item 8 – resultados.

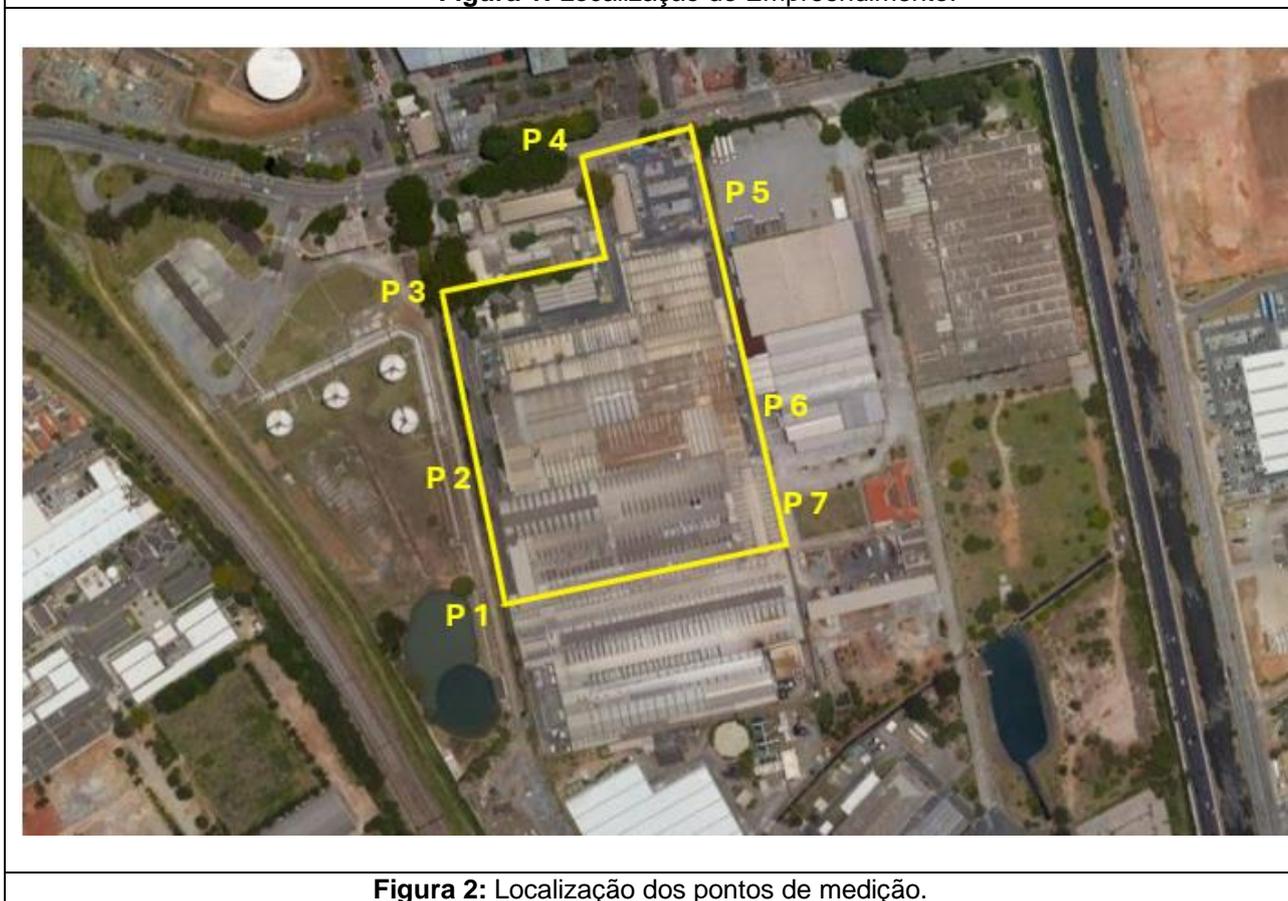
**Figura 2:** Localização dos pontos de medição.

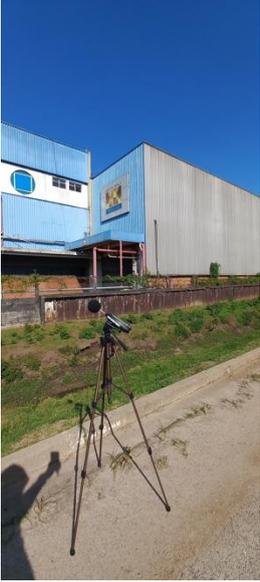
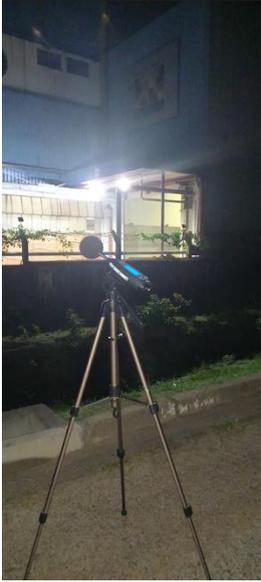
Ponto 1 – Dia							Ponto 1 – Noite

Medição		LAeq dB(A)		Limite dB(A)			Medição		LAeq dB(A)		Limite dB(A)		
Diurno: 11/10/2023		<b>58</b>		<b>70</b>			Noturno: 12/10/2023		<b>54</b>		<b>60</b>		
Arquivo		008_Ponto 1_Divisa Novellis_1					Arquivo		012_Ponto 1_Divisa Novellis_1				
Início		11/10/23 15:31:00					Início		12/10/23 01:51:39				
Fim		11/10/23 15:36:00					Fim		12/10/23 01:56:39				
Canal	Tipo	Peso	Unidade	Leq	Lmin	Lmax	Canal	Tipo	Peso	Unidade	Leq	Lmin	Lmax
#5232	Leq	A	dB	58,1	49,4	65,2	#5232	Leq	A	dB	54,1	52,2	57,9

Neste item estão demonstrados os resultados obtidos com o monitoramento de ruído ambiental nos 07 (sete) pontos levantados, fotografando-se a localização do ponto e indicando os níveis de ruído encontrados no período.

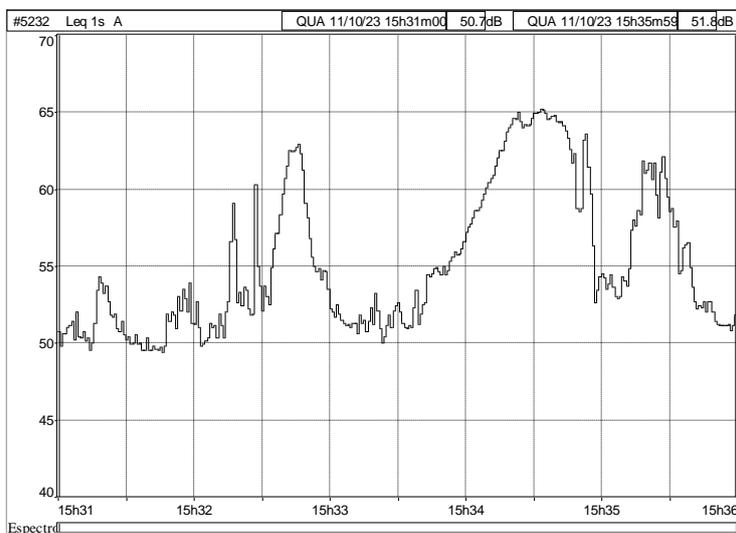
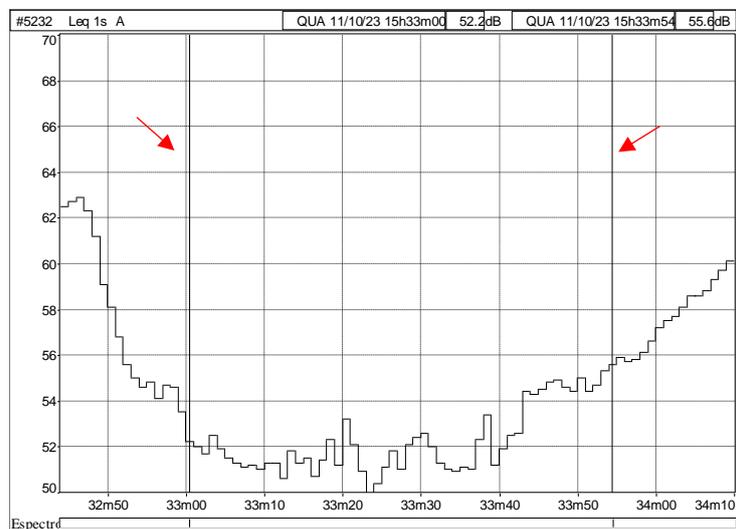
## Histórico no Tempo Dia - Ponto 1

**Nota:** local possui ruído de fundo, ocasionado pelas operações de empresa vizinha, caracterizando som intrusivo, que neste gráfico não foi excluído.

**Observação:** Nesse caso, o ruído intrusivo foi dissociável do ruído da empresa.

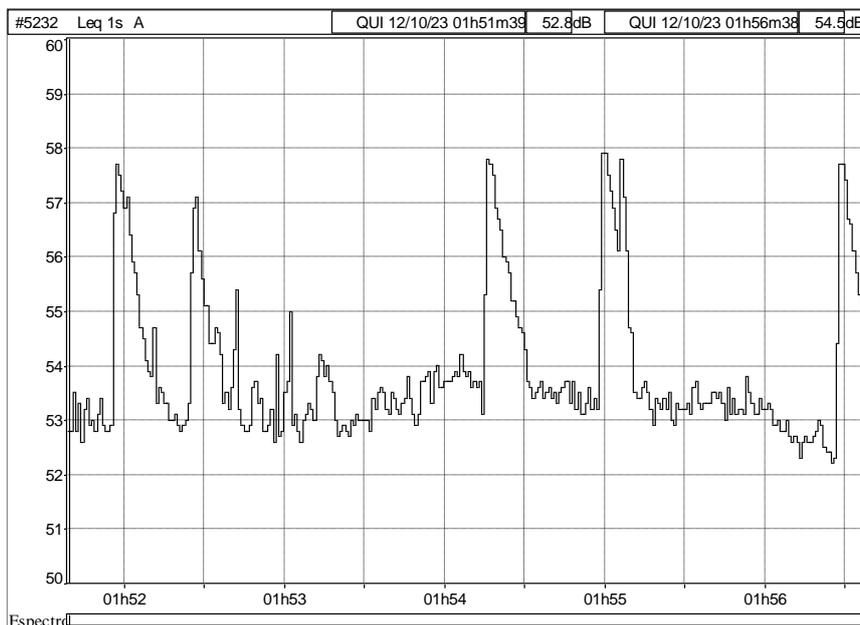
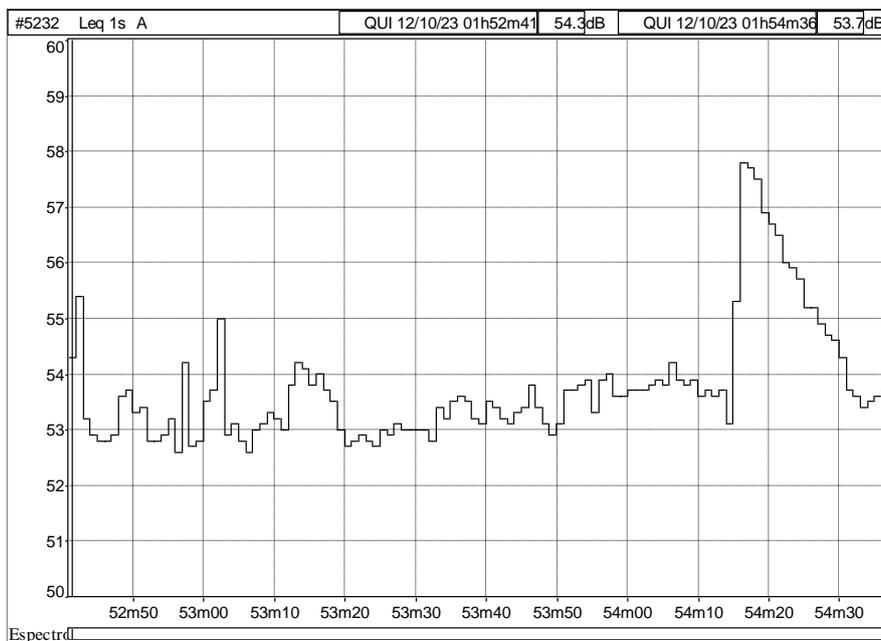
Histórico no Tempo Noite - Ponto 1

**Nota:** local possui ruído de fundo, ocasionado pelas operações de empresa vizinha, caracterizando som intrusivo, que neste gráfico não foi excluído.

**Observação:** Nesse caso, o ruído intrusivo foi dissociável do ruído da empresa.

**Nota:** local possui ruído de fundo, ocasionado pelas operações de empresa vizinha, caracterizando som intrusivo, que neste gráfico foi excluído.

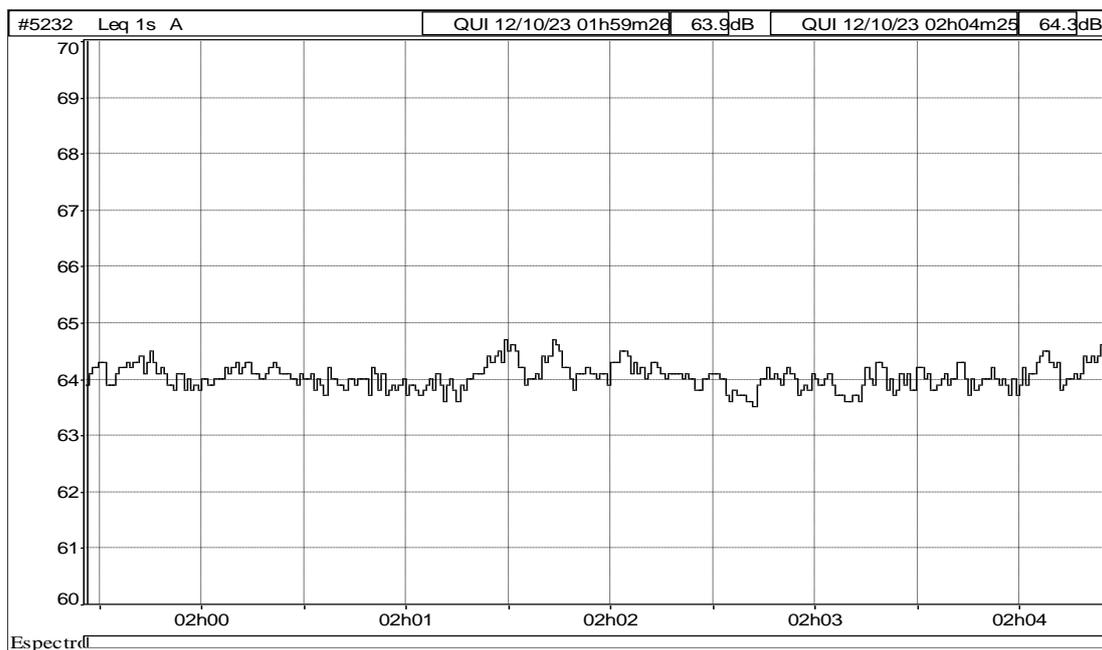
**Histórico no Tempo Noite - Ponto 2**

Ponto 2 – Dia			Ponto 2 – Noite			
Medição	L <sub>Aeq</sub> dB(A)	Limite dB(A)	Medição	L <sub>Aeq</sub> dB(A)	Limite dB(A)	
Diurno: 26/01/2023	<b>62</b>	<b>70</b>	Noturno: 18/01/2023	<b>64</b>	<b>60</b>	
Arquivo	007_Ponto 2_Esfera (04)_1					
Início	11/10/23 15:21:15					
Fim	11/10/23 15:26:15					
Canal	Tipo	Peso	Unidade	Leq	Lmin	Lmax
#5232	Leq	A	dB	62,1	60,2	65,4
Arquivo	013_Ponto 2_Esfera (04)_1					
Início	12/10/23 01:59:26					
Fim	12/10/23 02:04:26					
Canal	Tipo	Peso	Unidade	Leq	Lmin	Lmax
#5232	Leq	A	dB	64,1	63,5	64,7

**Nota:** local possui ruído de fundo, ocasionado pelas operações de empresas vizinhas, caracterizando som intrusivo, indissociável da avaliação.

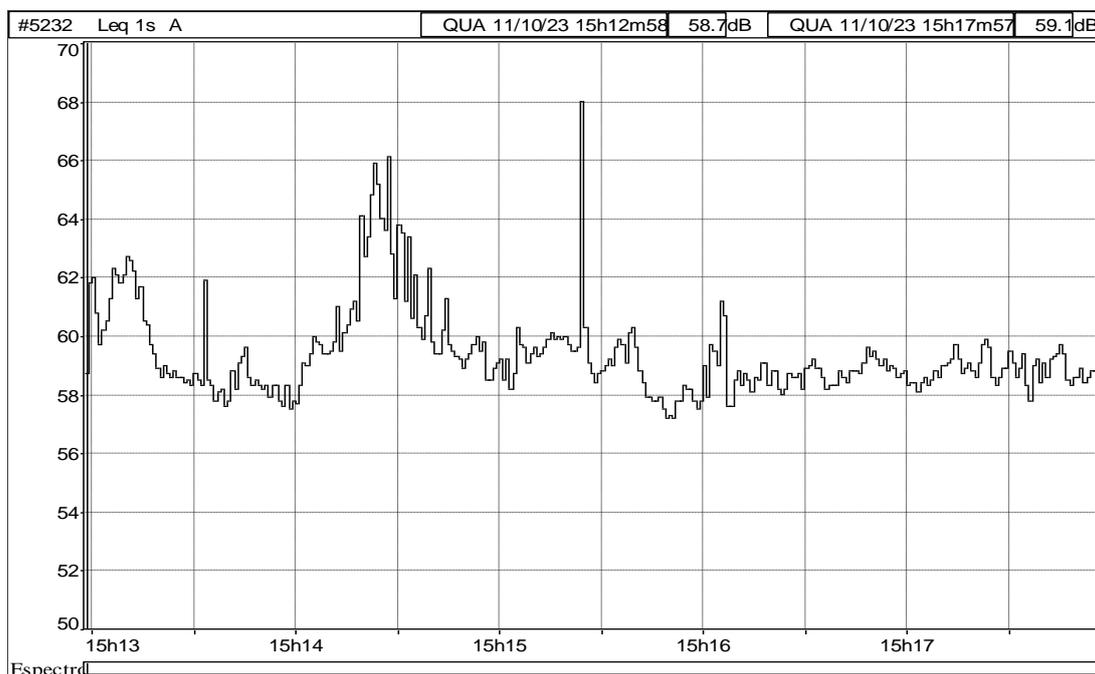
## Histórico no Tempo Dia - Ponto 3

Ponto 3 – Dia			Ponto 3 – Noite			
Medição	LAeq dB(A)	Limite dB(A)	Medição	LAeq dB(A)	Limite dB(A)	
Diurno: 11/10/2023	<b>60</b>	<b>70</b>	Noturno: 12/10/2023	<b>62</b>	<b>60</b>	
Arquivo	006_Ponto 3_Esfera (03)_1					
Início	11/10/23 15:12:58					
Fim	11/10/23 15:17:58					
Canal	Tipo	Peso	Unidade	Leq	Lmin	Lmax
#5232	Leq	A	dB	59,7	57,2	68,0
Arquivo	016_Ponto 3_Esfera (03)b_1					
Início	12/10/23 02:20:59					
Fim	12/10/23 02:25:59					
Canal	Tipo	Peso	Unidade	Leq	Lmin	Lmax
#5232	Leq	A	dB	61,8	61,1	63,9

**Nota:** local possui ruído de fundo, ocasionado pelas operações de empresas vizinhas, caracterizando som intrusivo, indissociável da avaliação.

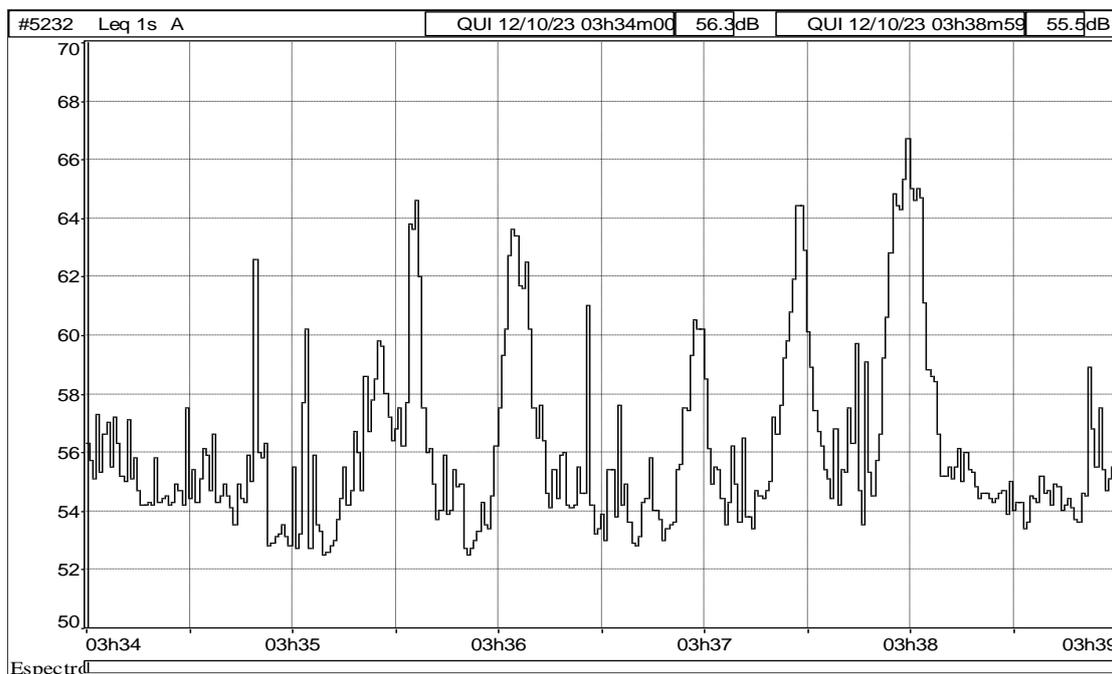
**Histórico no Tempo Noite - Ponto 4**

Ponto 4 – Dia						Ponto 4 – Noite							
Medição		LAeq dB(A)		Limite dB(A)		Medição		LAeq dB(A)		Limite dB(A)			
Diurno: 11/10/2023		<b>65</b>		<b>70</b>		Noturno: 12/10/2023		<b>57</b>		<b>60</b>			
Arquivo		009_Ponto 5_Portaria_1				Arquivo		023_Ponto 5_Portaria_1					
Início		11/10/23 15:45:18				Início		12/10/23 03:34:00					
Fim		11/10/23 15:50:18				Fim		12/10/23 03:39:00					
Canal	Tipo	Peso	Unidade	Leq	Lmin	Lmax	Canal	Tipo	Peso	Unidade	Leq	Lmin	Lmax
#5232	Leq	A	dB	65,4	56,0	77,2	#5232	Leq	A	dB	57,5	52,5	66,7

**Nota:** local possui ruído de fundo, ocasionado pelas operações de empresas vizinhas, caracterizando som intrusivo, indissociável da avaliação.

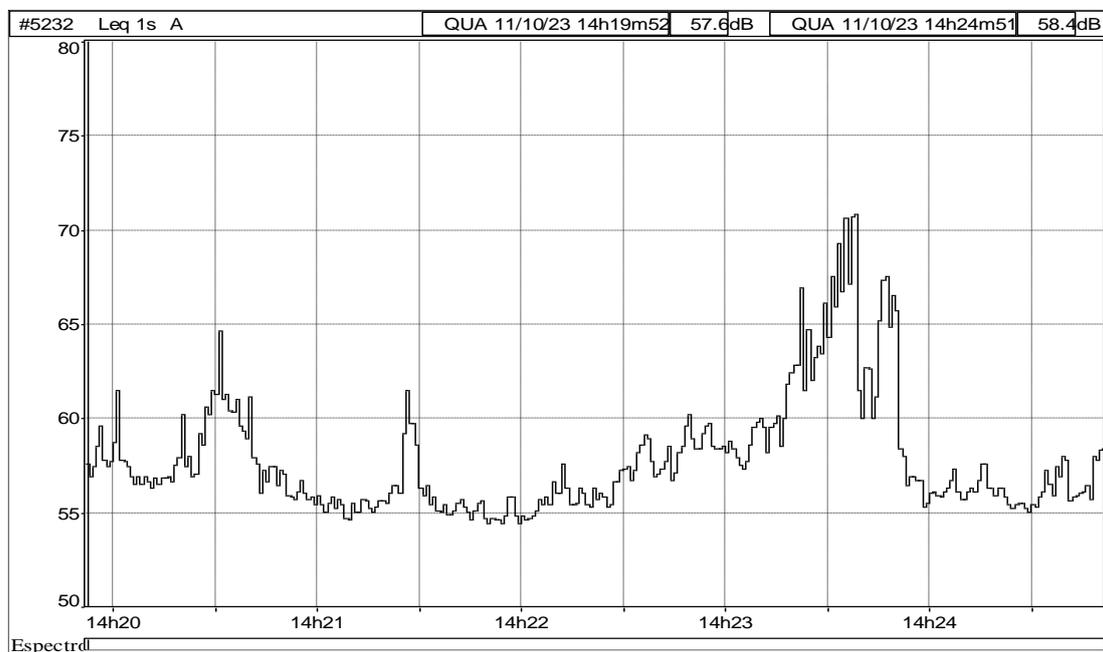
Histórico no Tempo Dia - Ponto 5

Ponto 5 – Dia			Ponto 5 – Noite			
Medição	LAeq dB(A)	Limite dB(A)	Medição	LAeq dB(A)	Limite dB(A)	
Diurno: 11/10/2023	<b>60</b>	<b>70</b>	Noturno: 12/10/2023	<b>55</b>	<b>60</b>	
Arquivo	003_Ponto 6b_Pátio Paranapanema_1					
Início	11/10/23 14:19:52					
Fim	11/10/23 14:24:52					
Canal	Tipo	Peso	Unidade	Leq	Lmin	Lmax
#5232	Leq	A	dB	59,6	54,4	70,8
Arquivo	018_Ponto 6_Pátio Paranapanema_1					
Início	12/10/23 02:49:43					
Fim	12/10/23 02:54:43					
Canal	Tipo	Peso	Unidade	Leq	Lmin	Lmax
#5232	Leq	A	dB	54,7	53,6	58,1

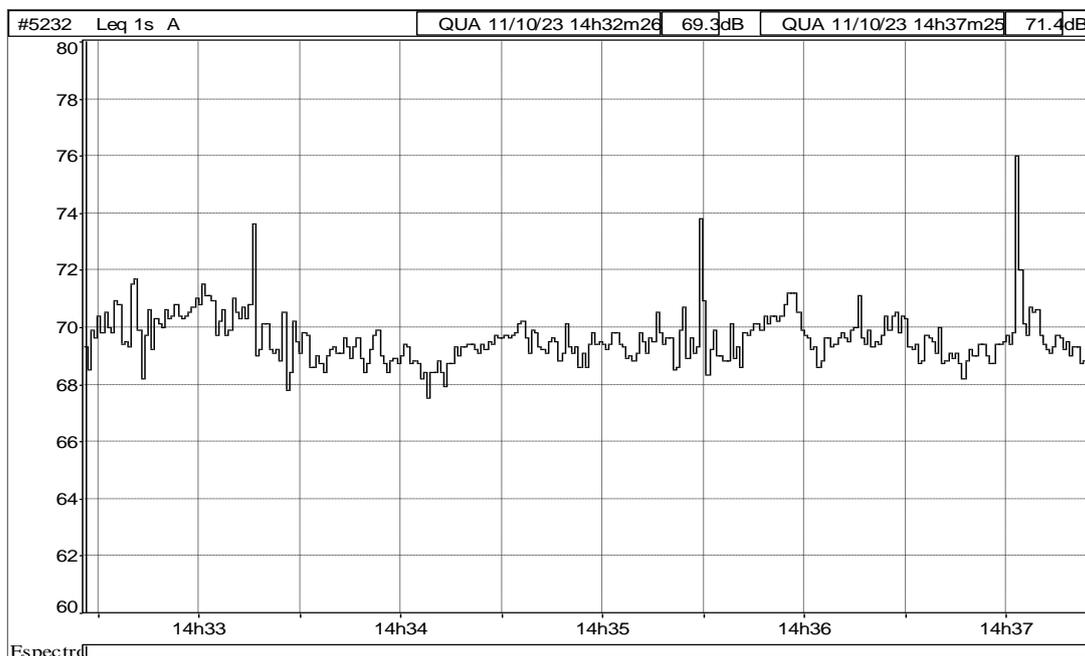
Histórico no Tempo Dia - Ponto 7

Ponto 7 – Dia			Ponto 7 – Noite			
Medição	LAeq dB(A)	Limite dB(A)	Medição	LAeq dB(A)	Limite dB(A)	
Diurno: 11/10/2023	<b>58</b>	<b>70</b>	Noturno: 12/10/2023	<b>61</b>	<b>60</b>	
Arquivo	005_Ponto 8_Campo Paranapanema_1					
Início	11/10/23 14:39:14					
Fim	11/10/23 14:44:14					
Canal	Tipo	Peso	Unidade	Leq	Lmin	Lmax
#5232	Leq	A	dB	57,6	55,6	65,6
Arquivo	021_Ponto 8_Campo Paranapanema_1					
Início	12/10/23 03:12:27					
Fim	12/10/23 03:17:27					
Canal	Tipo	Peso	Unidade	Leq	Lmin	Lmax
#5232	Leq	A	dB	61,5	59,5	67,8

**Nota:** local possui ruído de fundo, ocasionado pelas operações de empresas vizinhas, caracterizando som intrusivo, indissociável da avaliação.

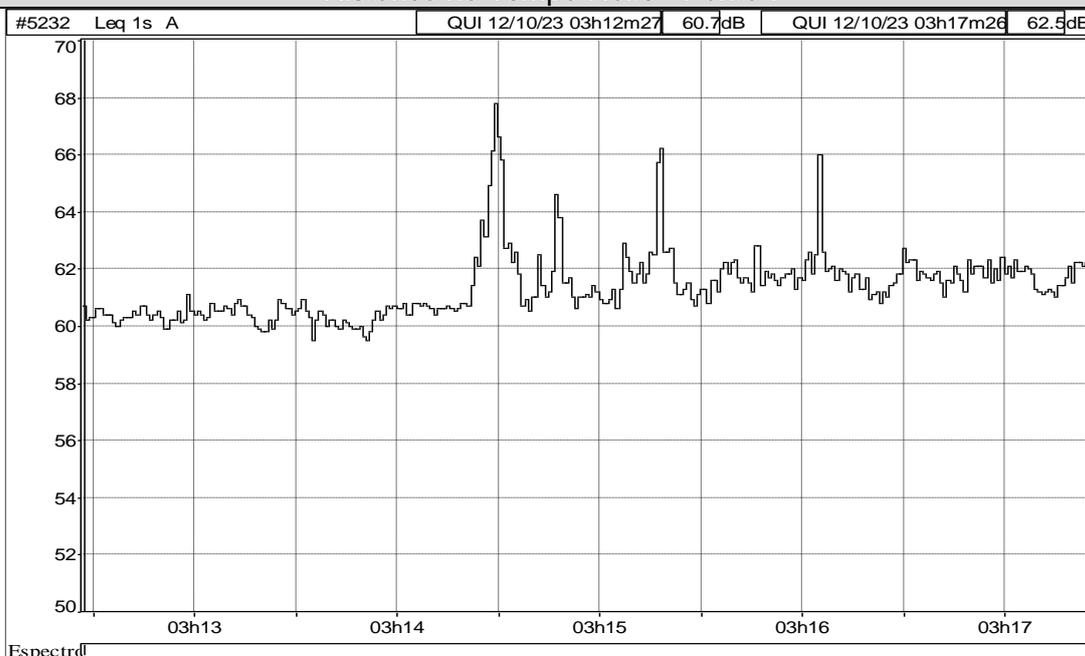
Histórico no Tempo Noite - Ponto 7

**Nota:** local possui ruído de fundo, ocasionado pelas operações de empresas vizinhas, caracterizando som intrusivo, indissociável da avaliação.
