**Investigação Preliminar
Inicial e Suplementar dos
Impactos Potenciais
das Áreas a Jusante
e no Entorno da
SUMP 45 na Refinaria da
HYDRO ALUNORTE
Localizada em
Barcarena, PA**

**Relatório para:
Alumina do Norte
da Brasil S.A.
(Hydro Alunorte)
Barcarena, PA**

Mar. 2018

Hydro Alunorte-032/18 r2

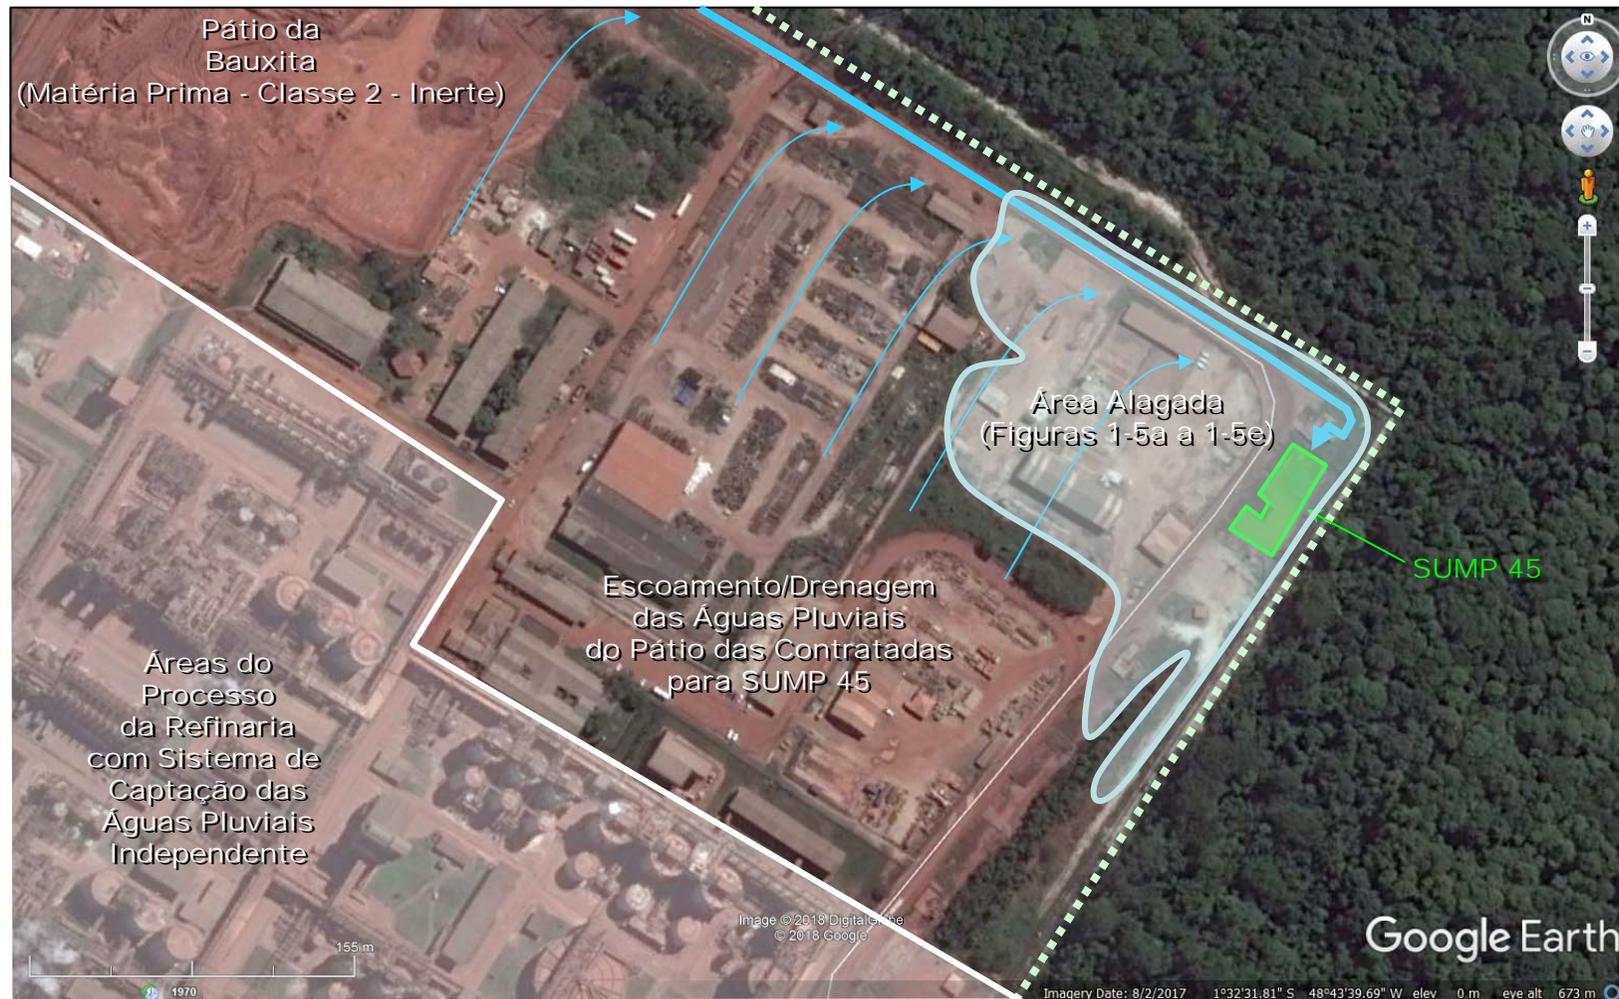
Figura 1-4
Padrão de Drenagem/Escoamento das
Águas Pluviais no Pátio das Contratadas para
SUMP 45

Fotos aéreas do alagamento do Pátio das Contratadas, obtidas por um drone no dia 18 de fevereiro, mostram a área afetada (Figuras 1-4 e 1-5a a 1-5e). É importante observar que essas águas foram contidas dentro dos limites da refinaria, com a exceção de um pequeno vazamento atrás de uma tubulação antiga desativada, localizada bem no canto da esquina leste da refinaria (Figuras 1-5a, 1-6a, 1-6b e 1-6c).
